SC COMPANIA REGIONALA DE APA BACAU SA

CAIET DE SARCINI

Lucrari de reparatii si reabilitare a colectoarelor de apa uzata, cu diametre DN 200–500 mm, prin CIPP UV

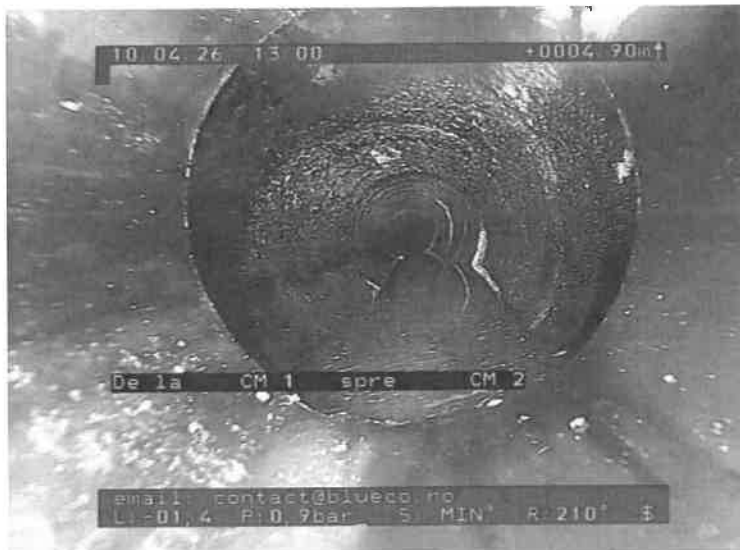
- Tronsonul prezintă neetanșeități la nivelul îmbinării dintre cele două tipuri de conducte (PVC DN 200 și beton DN 300), în zona de tranziție a diametrelor.
- Tuburile de beton sunt corodate și perforații ale pereților.
- S-au identificat numeroase tuburi demufate, ușor deplasate, fisurate care nu asigură etanșeitățile conductei și permit infiltrarea apei din panza freatică.
- Tub demufat și perforație mare a peretelui cu cavernă la ora 2, risc de surpare – 15,1m;

- Se recomandă reabilitarea fără săpătură în CIPP cu un liner UV – Flexliner, special conceput pentru conductele cu schimbări de diametre. Vor fi necesare intervenții de frezare robotizată a reziduurilor de grăsimi, a îmbinărilor de beton, înaintea instalării linerului.

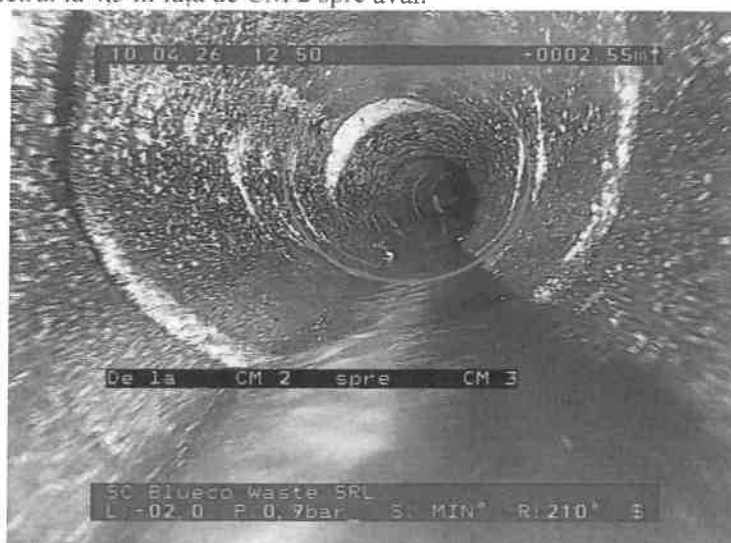
- Îmbinări deplasate, neetanșe, unele cu mici caverne formate – 4,5 m ; 5,2 m;
- Perforații mari ale pereților la ora 11, risc de surpare – 10-11m;

- Se recomandă reabilitarea fără săpătură în CIPP cu un liner UV – Flexliner, special conceput pentru conductele cu schimbări de diametre. Vor fi necesare intervenții de frezare robotizată a reziduurilor de grăsimi, a îmbinărilor de beton, înaintea instalării linerului.

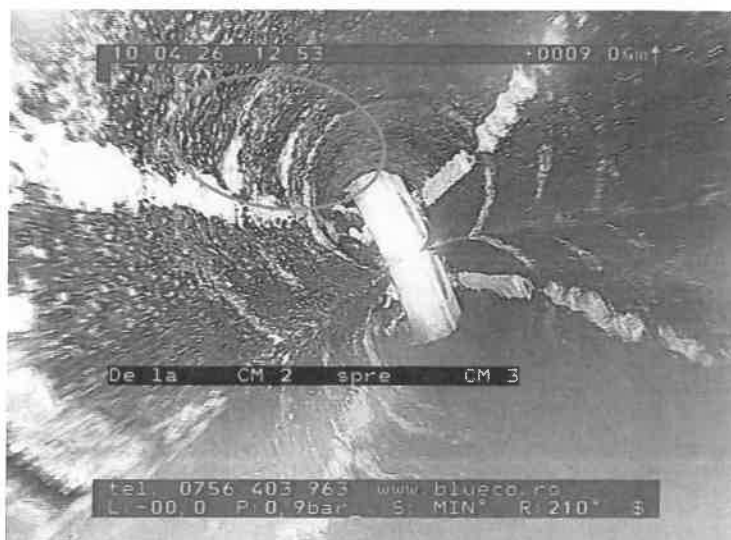
- Tronsonul prezintă curbe. Necesari flexliner pentru reabilitare.

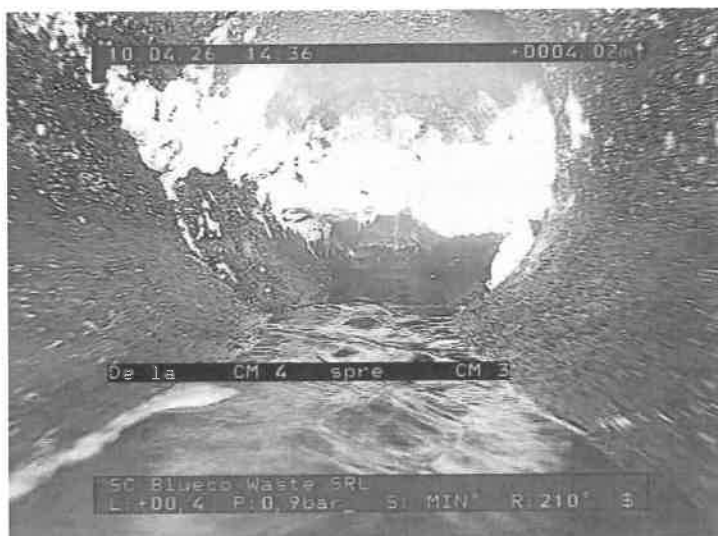
- Tronsonul din tuburi de beton se află într-o stare avansată de degradare. Tuburile de beton sunt corodate.

- Se recomandă reabilitarea fără săpătură în CIPP cu un liner UV – Flexliner, special conceput pentru conductele cu schimbări de direcție. Vor fi necesare intervenții de frezare robotizată a reziduurilor de grăsimi, a îmbinărilor de beton, înaintea instalării linerului.

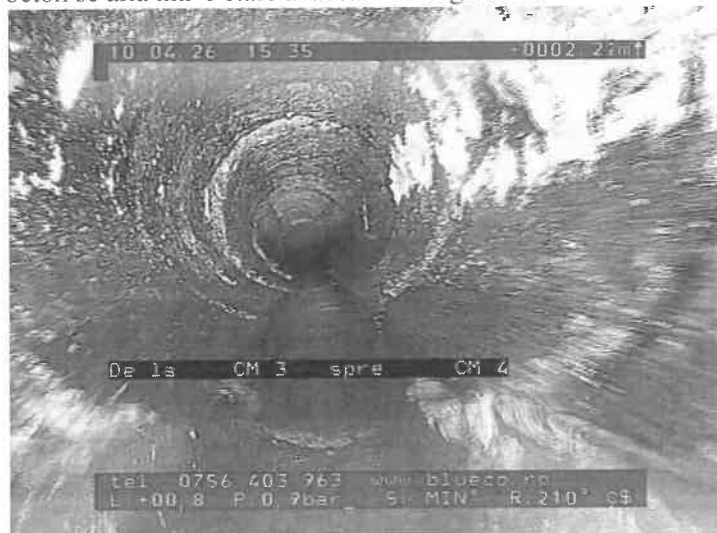
-Perforație mare a peretelui cu cavernă formată, risc de surpare – 2,6m și 3,5m;

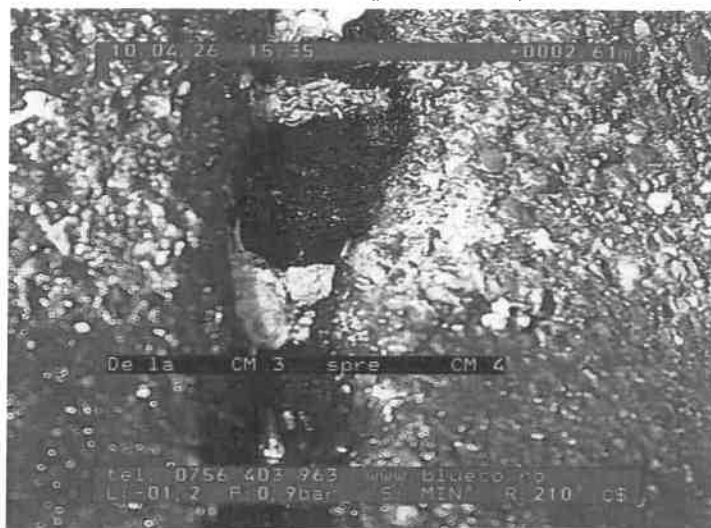
- Perforație a peretelui la ora 10 – 3m;

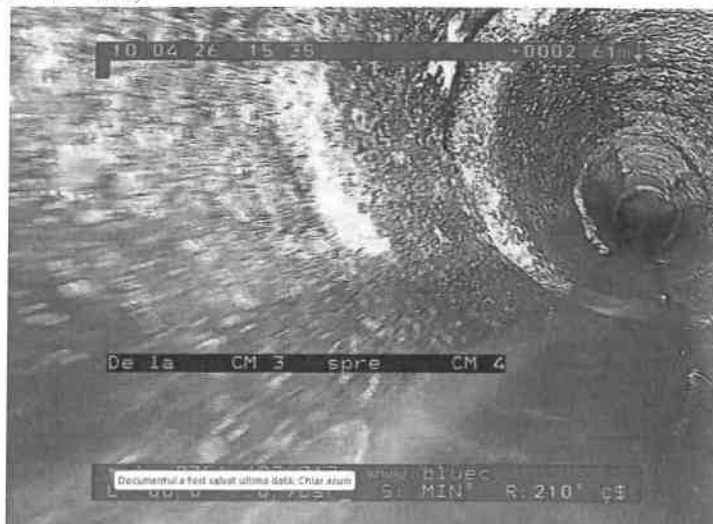
- Depuneri de beton ce duc la colmatări – 4,1m;

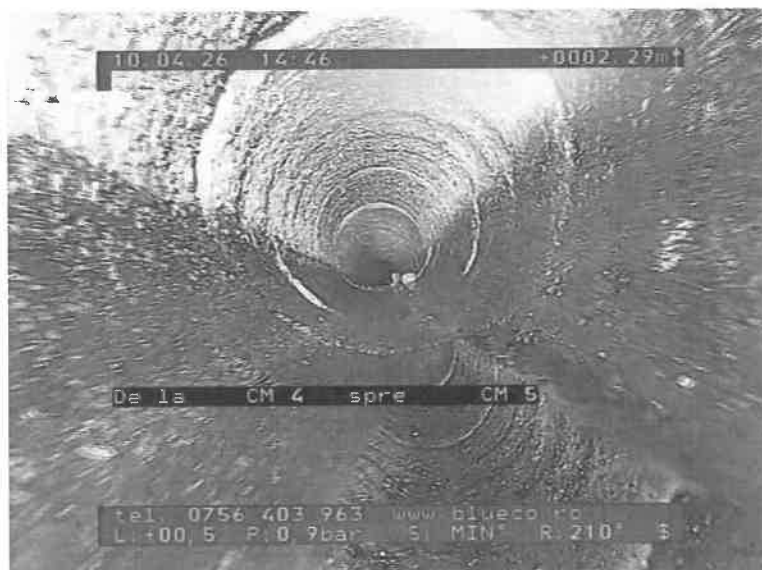
- Perforații mari ale pereților la ora 8-10 – 3m;

- Din cauza tuburilor deplasate este necesar flexliner.
- Se recomandă reabilitarea fără săpătură în CIPP cu un liner UV – Flexliner, special conceput pentru conductele cu schimbări de direcție. Vor fi necesare intervenții de frezare robotizată a reziduurilor de grăsimi, a îmbinărilor de beton, înaintea instalării linerului.
- Necesită reabilitarea în regim de urgență.

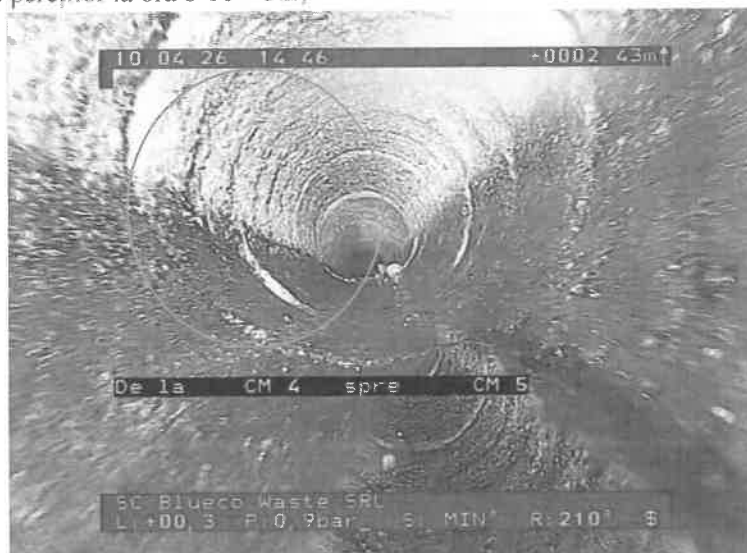
- Depuneri de beton și tuburi deplasate – 4-5 m; 8,5m; 9,5m;

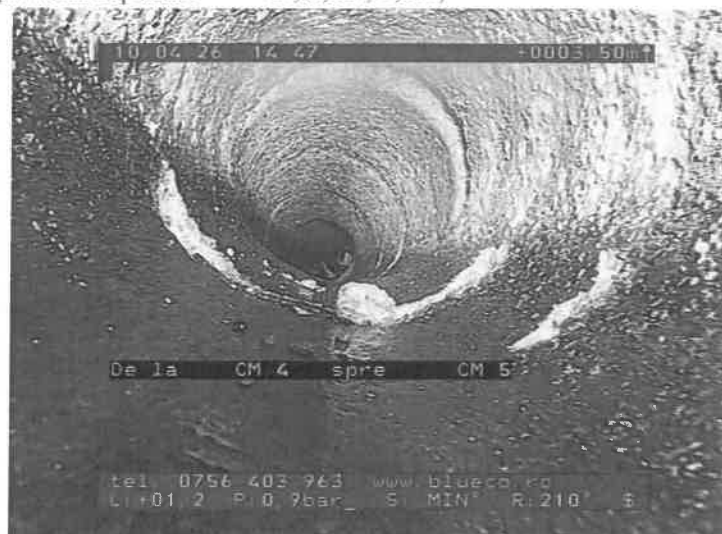
- Îmbinare distanțată, perforație și cavernă forată, risc de surpare – 4,7m;

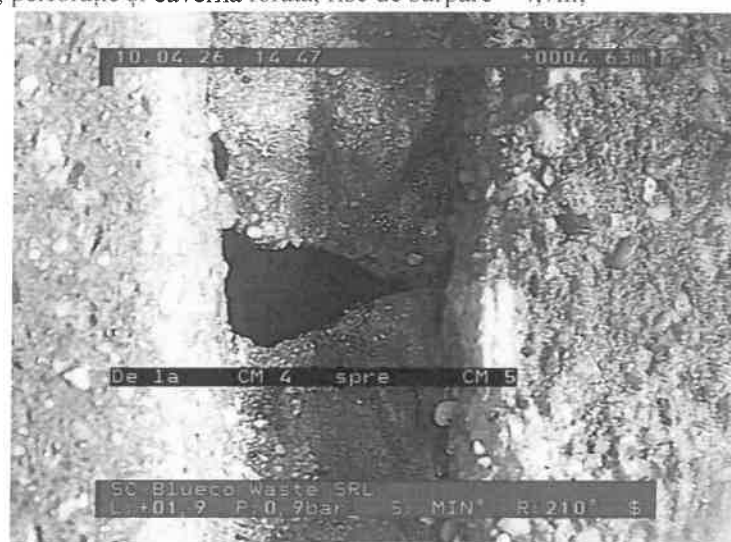
- Perforație mare a peretelui, lipsă bucată de conductă la ora 12, cavernă, risc foarte de mare colapsare – 12,5m

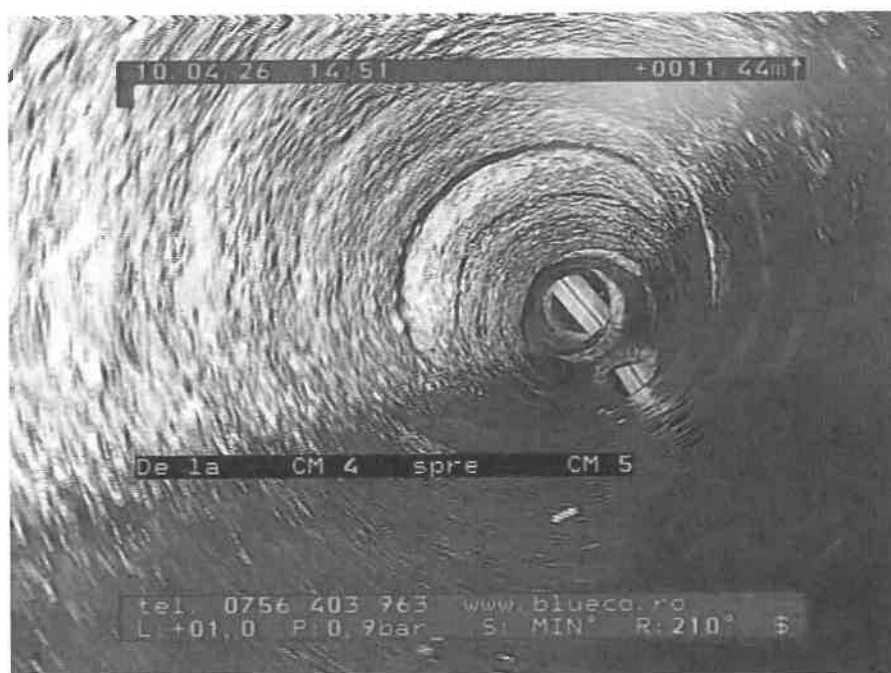
- Tub deplasat, neetanș, duce la colmatări frecvente, necesită frezare robotizată – 15m;

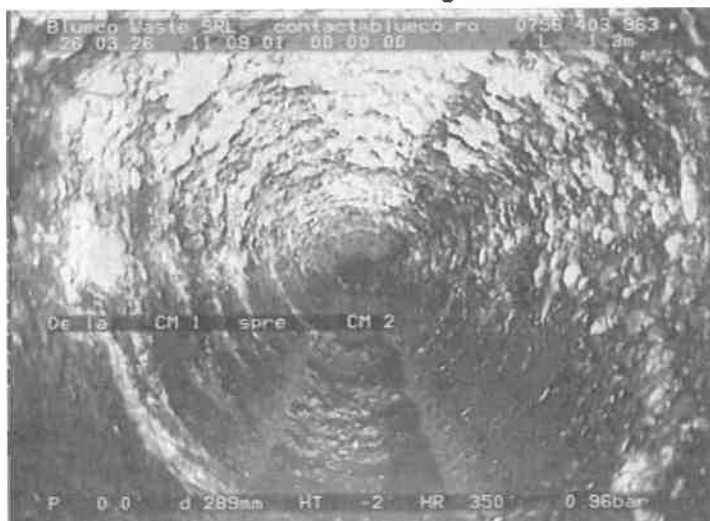
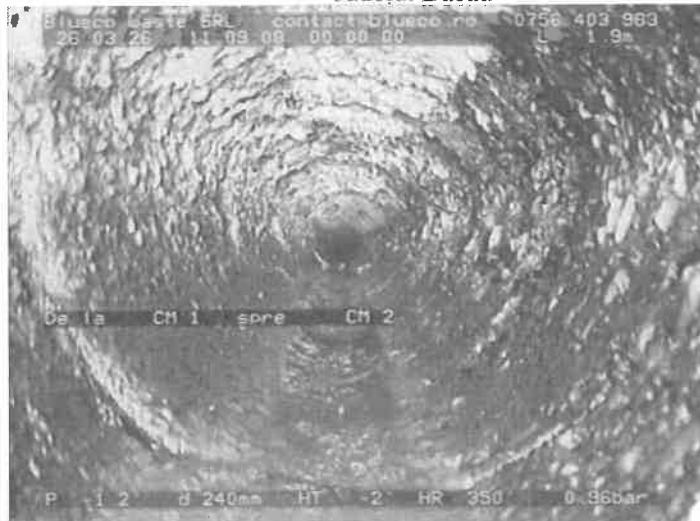
- Perforații foarte mari la nivelul pereților conductei pe tot traseul conductei, risc mare de colapsare

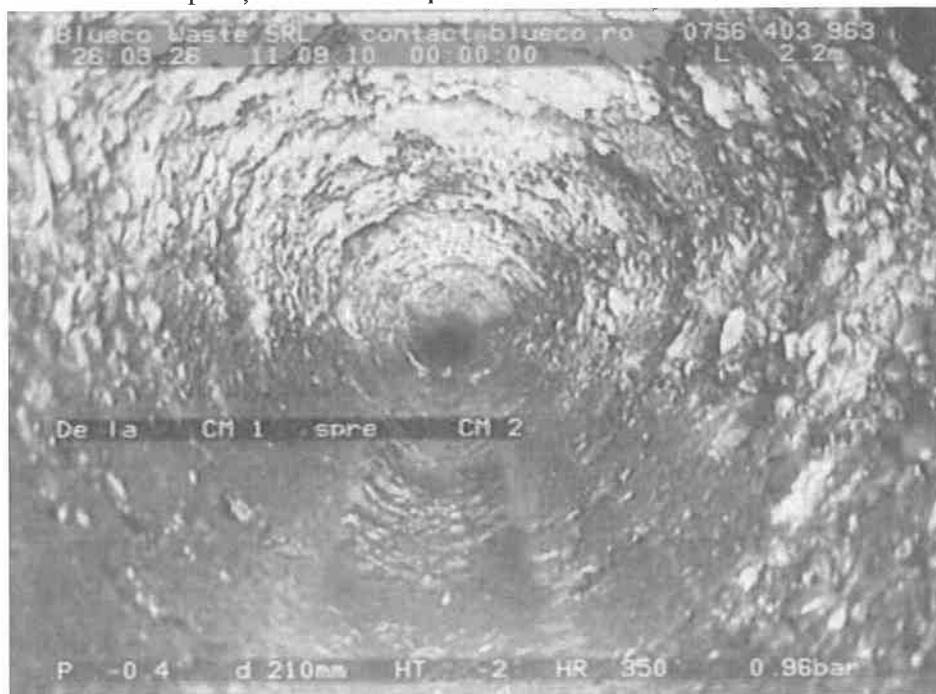
- Fisuri longitudinale la ora 11 și 1, care pot duce la prăbușirea generatoarei superioare – 4-6m;

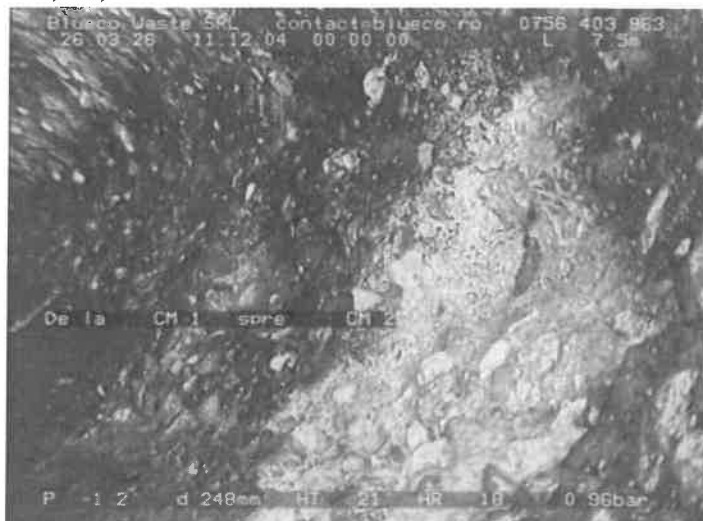
-Lipsă bucăți din generatoarea inferioară între 7,5m și 10m;

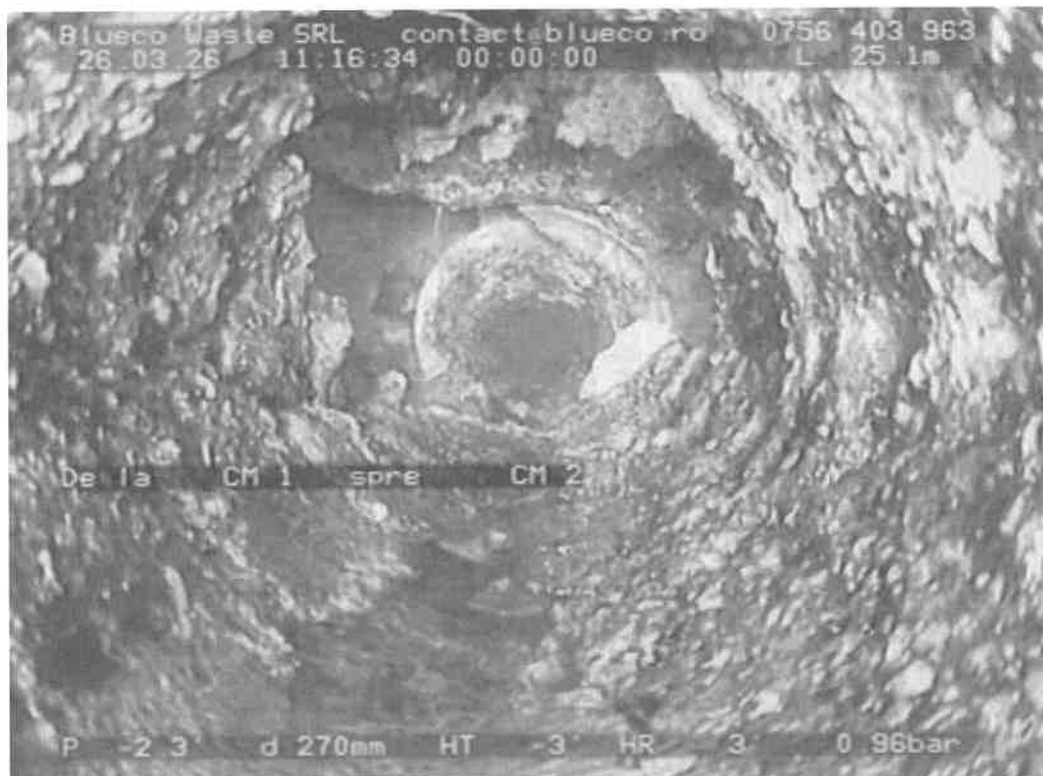
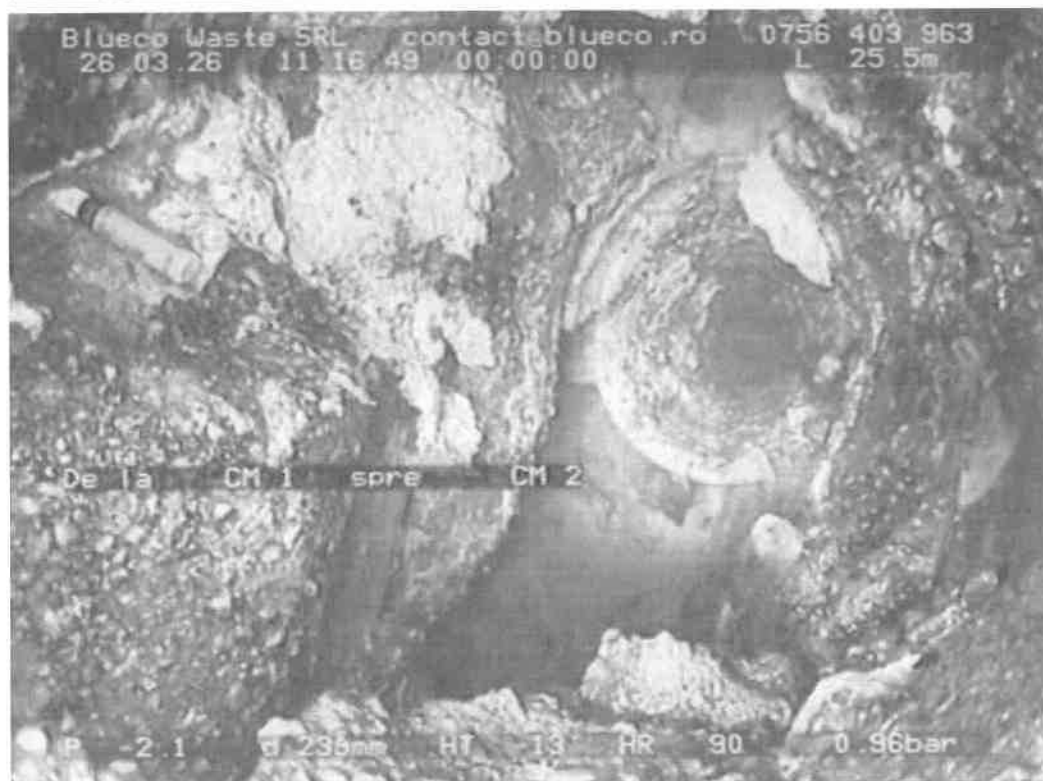
- La intrarea în conductă din CM 2 spre amonte s-a identificat o cavernă mare, risc mare de prăbușire.

- Necesită reabilitarea în regim de urgență.

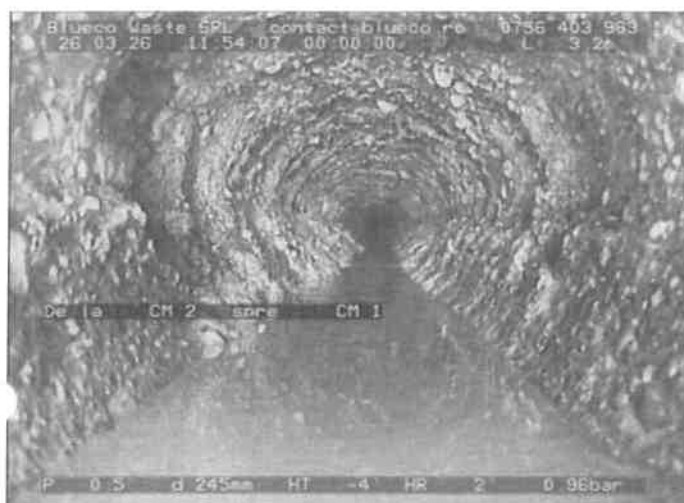
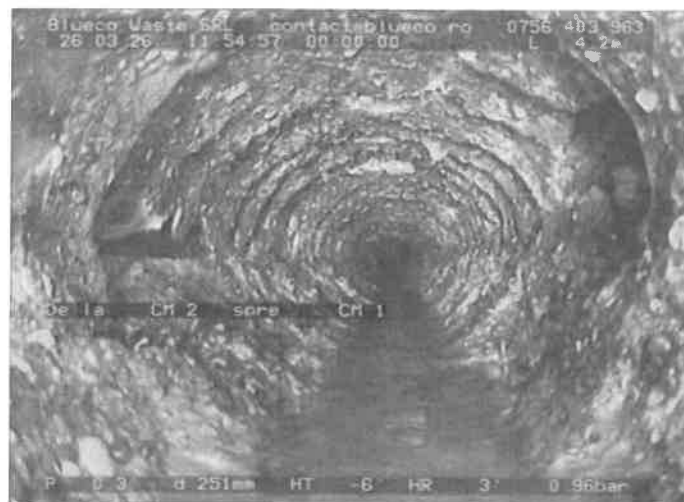
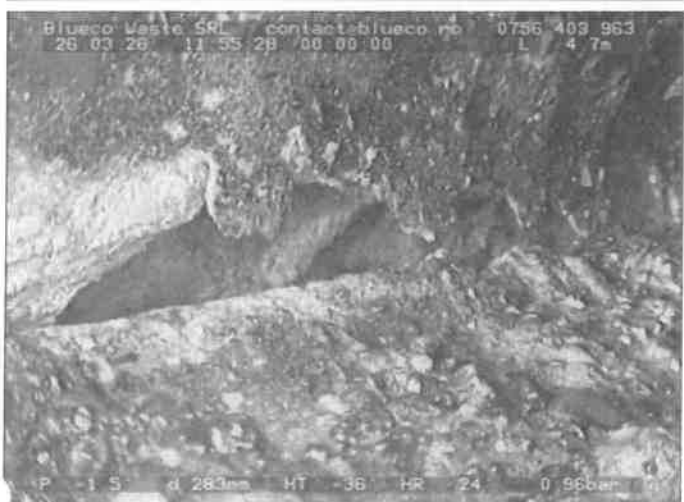
- Perforații mari cu cavernă formată – 3,5 - 10m;

- Nu se ai poate înainta din cauza surprării de la 10m.

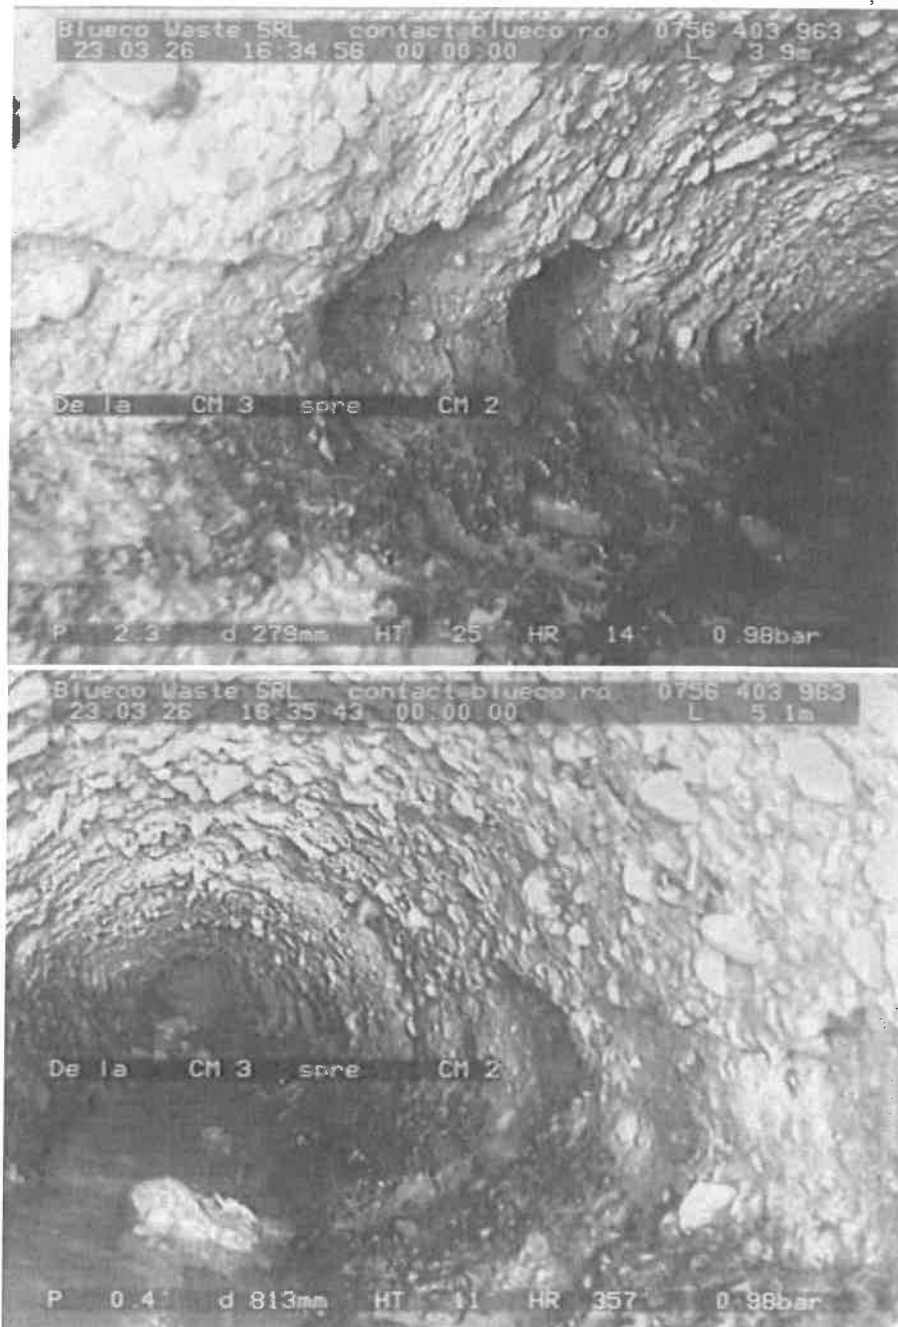
- Conducta este surpată de la 10m

- Nu se poate reabilita prin metode fără săpătură – CIPP din cauza surpărilor și a stării tehnice critice a conductei. Implică foarte multe riscuri dacă s-ar reabilita prin CIPP.

- Se recomandă reabilitarea prin înlocuire cu săpătură deschisă.

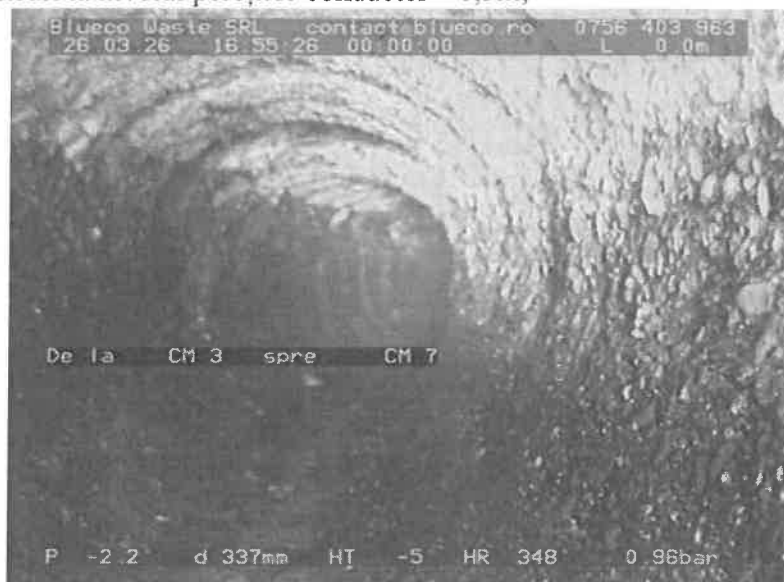
- Segmentul de canalizare a fost colmatat 100%, preponderent cu deșeuri solide – cârpe, bolovani, etc.
- Tuburile de beton sunt corodate și perforații ale pereților.
- S-au identificat numeroase tuburi demufate, ușor deplasate, fisurate care nu asigură etanșeitătea conductei și permit infiltrarea apei din panza freatică.
- Perforație mare și fisuri la nivelul pereților conductei - 0,5m;

- Nu s-a putut înainta din cauza conductei deformate de la 15m, necesită frezare robotizată.
- Se recomandă reabilitarea fără săpătură în CIPP cu un liner UV – Flexliner, special conceput pentru conductele cu schimbări de direcție și diametre. Vor fi necesare intervenții de frezare robotizată a reziduurilor de grăsimi, a îmbinărilor de beton, înaintea instalării linerului.
- Necesită reabilitarea în regim de urgență.

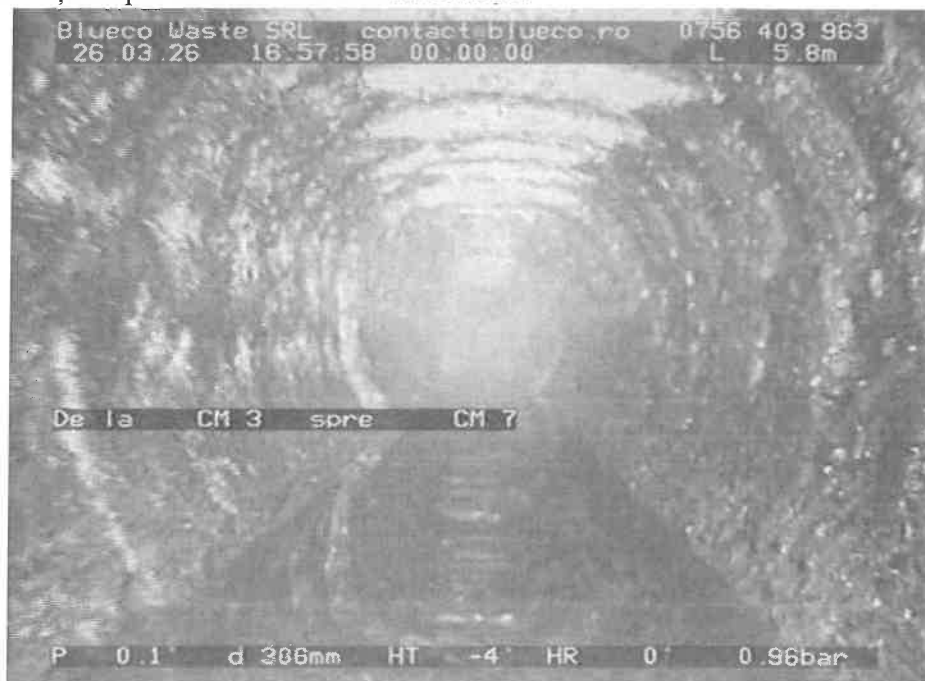
- Numeroase perforații ce pot duce la formarea cavernelor.

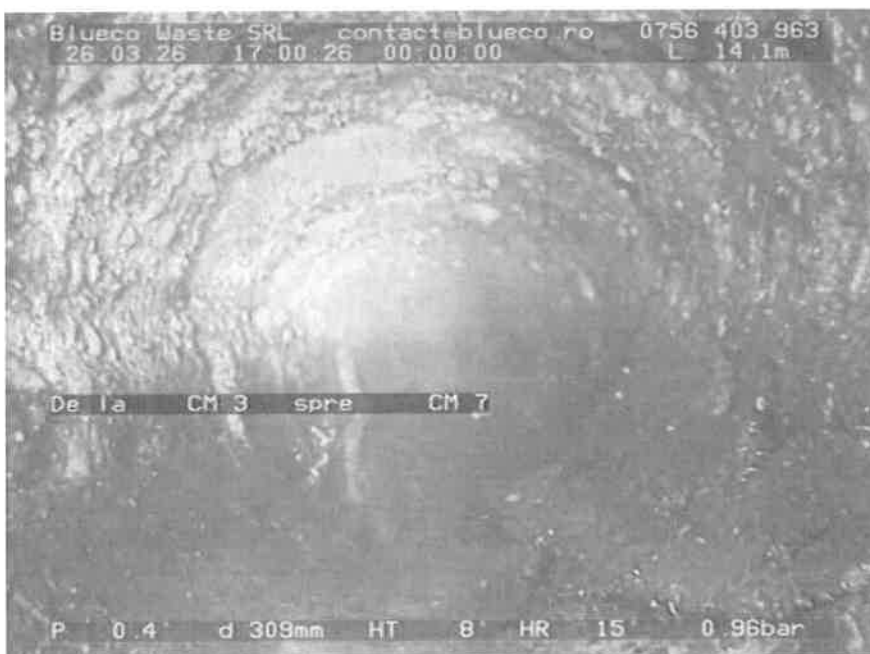
- Fisură mare a generatoare inferioară a conductei – 14 m;

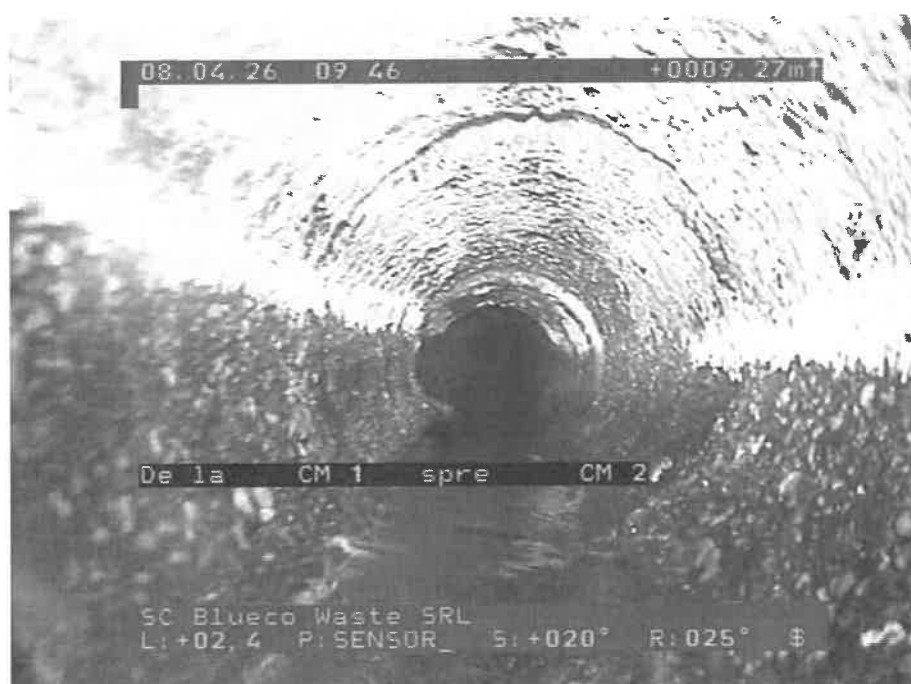
- Segmentul de canalizare a fost colmatat 100%, preponderent cu reziduuri de grăsimi, deșeuri solide – cârpe, bolovani, etc. S-a procedat la hidrofrezarea reziduurilor de grăsimi. Este necesară frezare robotizată.
- Tuburile de beton sunt corodate și perforații ale pereților.
- S-au identificat numeroase tuburi demufate, ușor deplasate, fisurate care nu asigură etanșeitățile conductei și permit infiltrarea apei din panza freatică.

- Se recomandă reabilitarea fără săpătură în CIPP cu un liner UV – Flexliner, special conceput pentru conductele cu schimbări de diametre. Vor fi necesare intervenții de frezare robotizată a reziduurilor de grăsimi, a îmbinărilor de beton, înaintea instalării linerului.

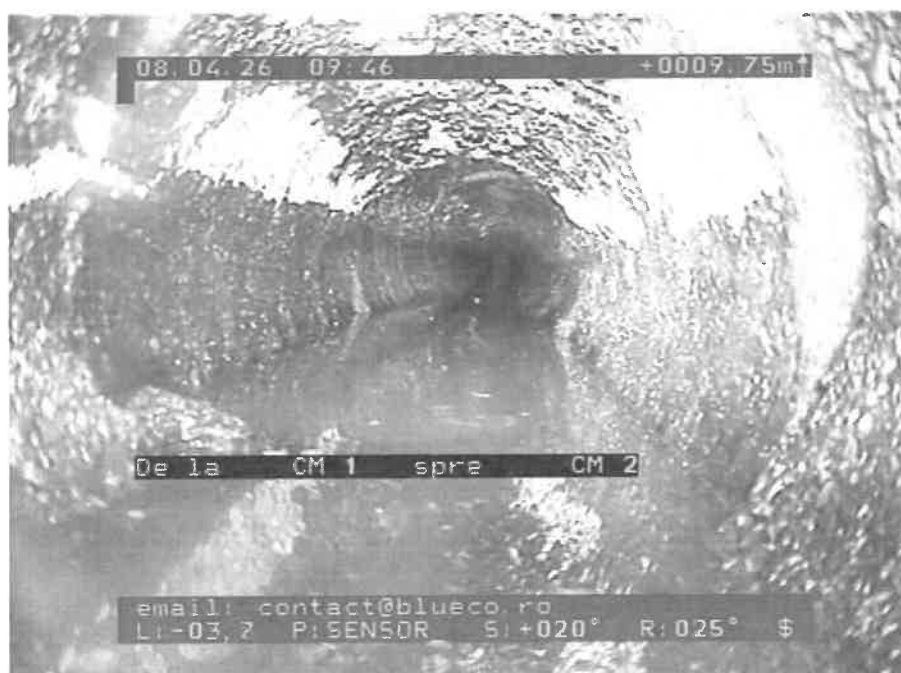
- Prag de beton ce duce la colmatări frecvente. Necesită frezare robotizată – 10m;

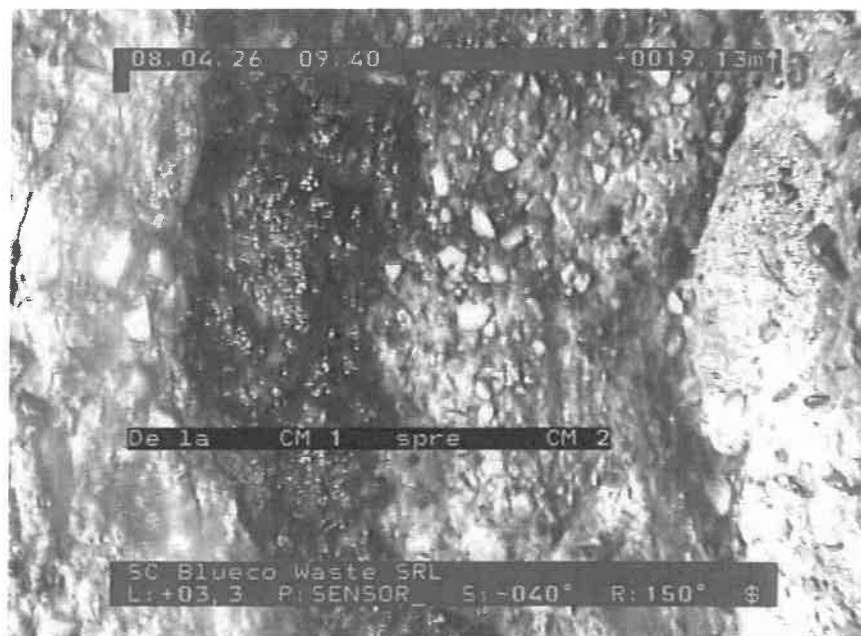
- Fisură și perforație la ora 12, risc de colapsare – 19,1m;

- Necesită reabilitarea în regim de urgență.

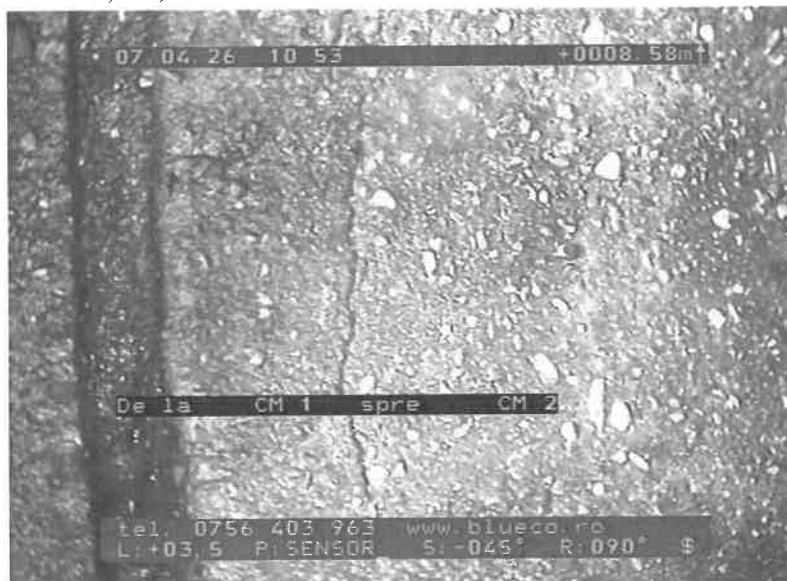
- Fisură mare la ora 9 – 8,5 m;

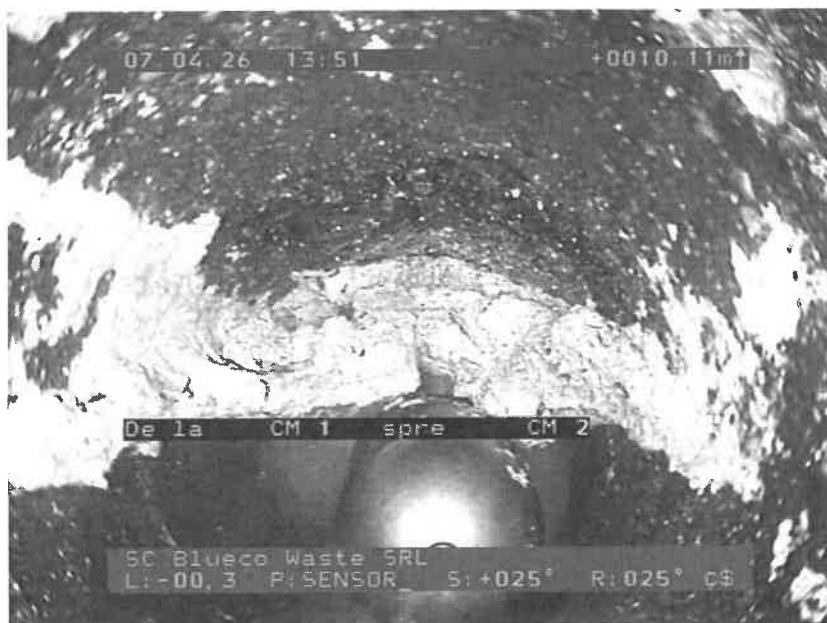
- Depuneri de beton ce necesită frezare robotizată – 11m;

- Se recomandă reabilitarea fără săpătură în CIPP cu un liner .Vor fi necesare intervenții de frezare robotizată a reziduurilor de grăsimi, a îmbinărilor de beton, înaintea instalării linerului.

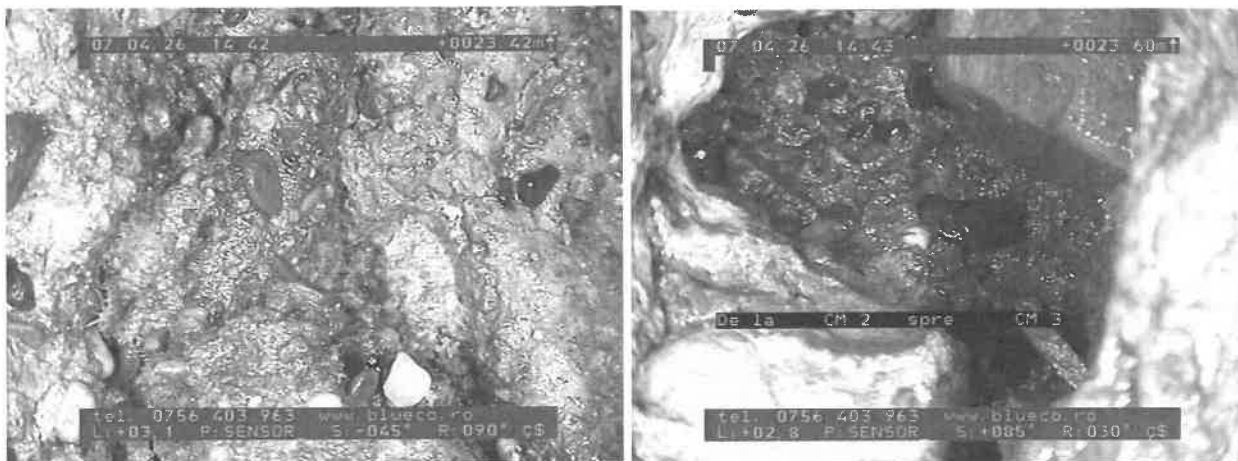
- S-au identificat numeroase fisuri cu caverne, cu risc de colpasare.
- Tuburile de beton sunt demufate la 24m.
- Conducta de beton se unește cu o conductă de PVC la 25. Îmbinare neetanșă,

- Se recomandă reabilitarea fără săpătură în CIPP cu un liner .Vor fi necesare intervenții de frezare robotizată a reziduurilor de grăsimi, a îmbinărilor de beton, înainte instalării linerului.
- Necesită reabilitarea în regim de urgență.

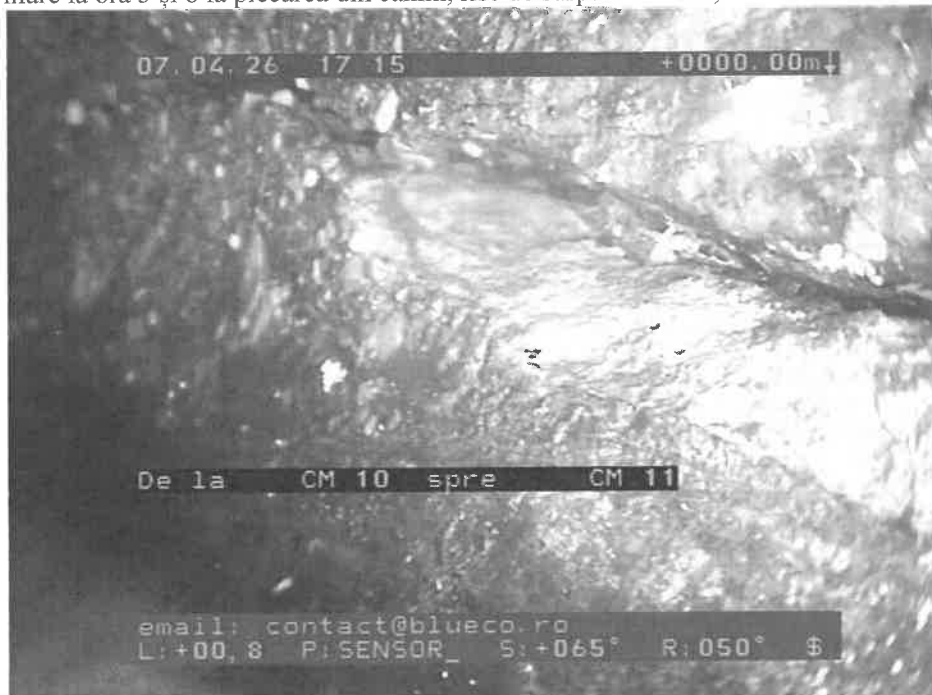
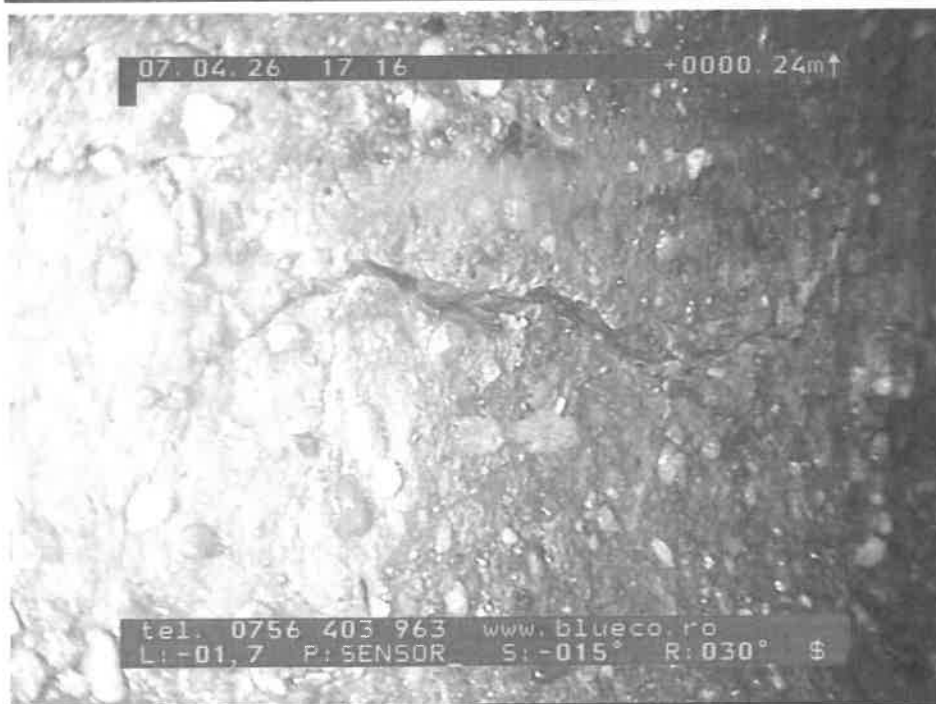
- Fisură mare la ora 5 și 8 la plecarea din cămin, risc de surpare – 0-2m;

- Perforație a peretelui la îmbinare, risc de colapsare – 16,7;
- Tuburi deplasate la îmbinare – 20m
- Se recomandă reabilitarea fără săpătură în CIPP cu un liner .Vor fi necesare intervenții de frezare robotizată a reziduurilor de grăsimi, a îmbinărilor de beton, înaintea instalării linerului.

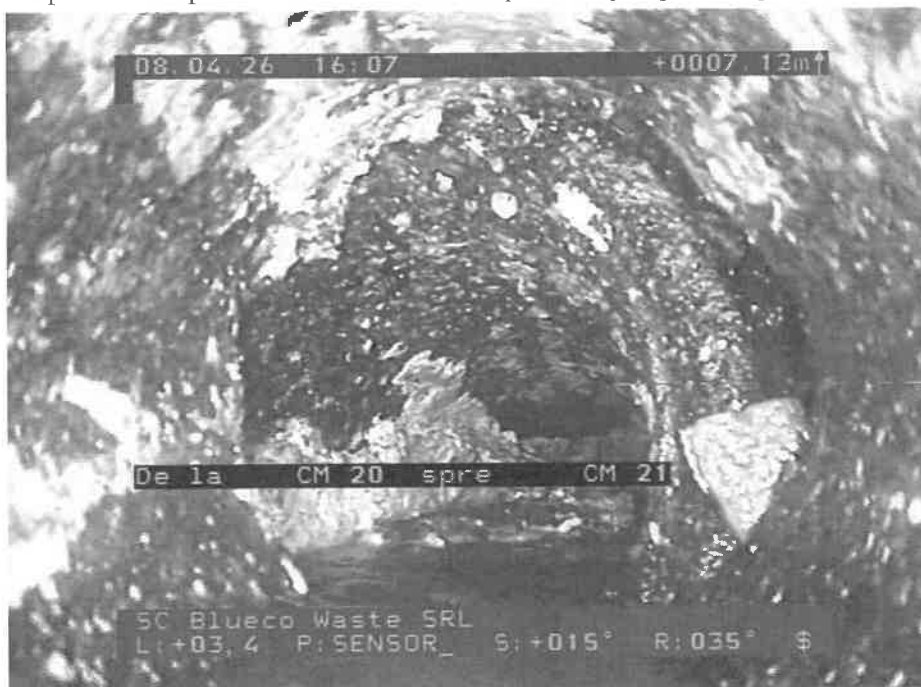
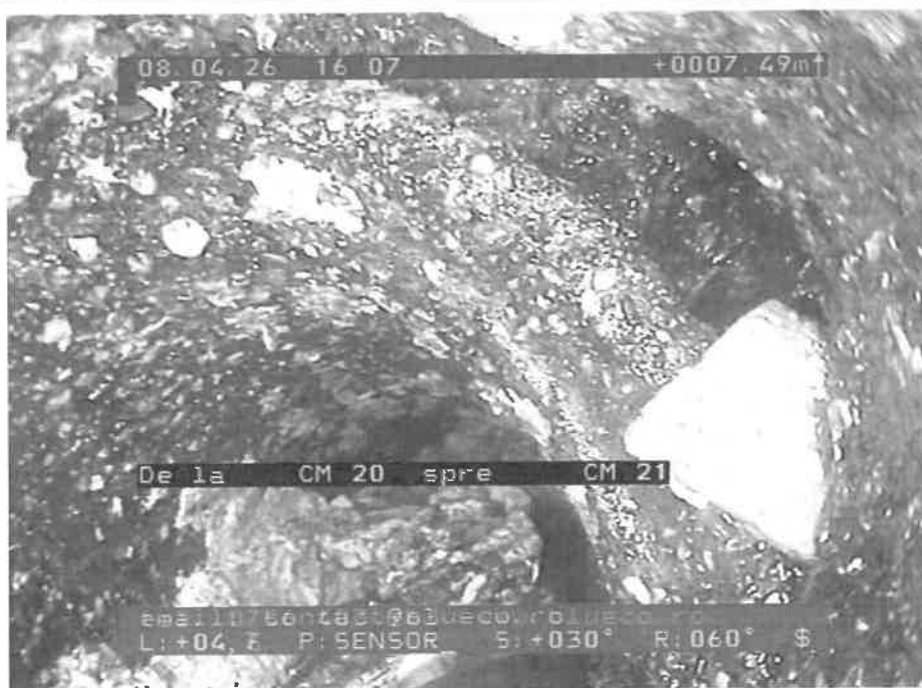
- La 7,5m dinspre CM 20 spre CM 21 conducta este deplasata, aproape se surpă în totalitate.

- S-a constatat că tuburile de beton sunt deplasate, colapsate pe o lungime de aproximativ 4m.
- Se recomandă înlocuirea celor 4 m prin săpătură deschisă apoi reabilitarea fără săpătură în CIPP cu un liner a întregului tronson. Vor fi necesare intervenții de frezare robotizată a reziduurilor de grăsimi, a îmbinărilor de beton, înaintea instalării linerului.
- Necesită reabilitarea în regim de urgență.

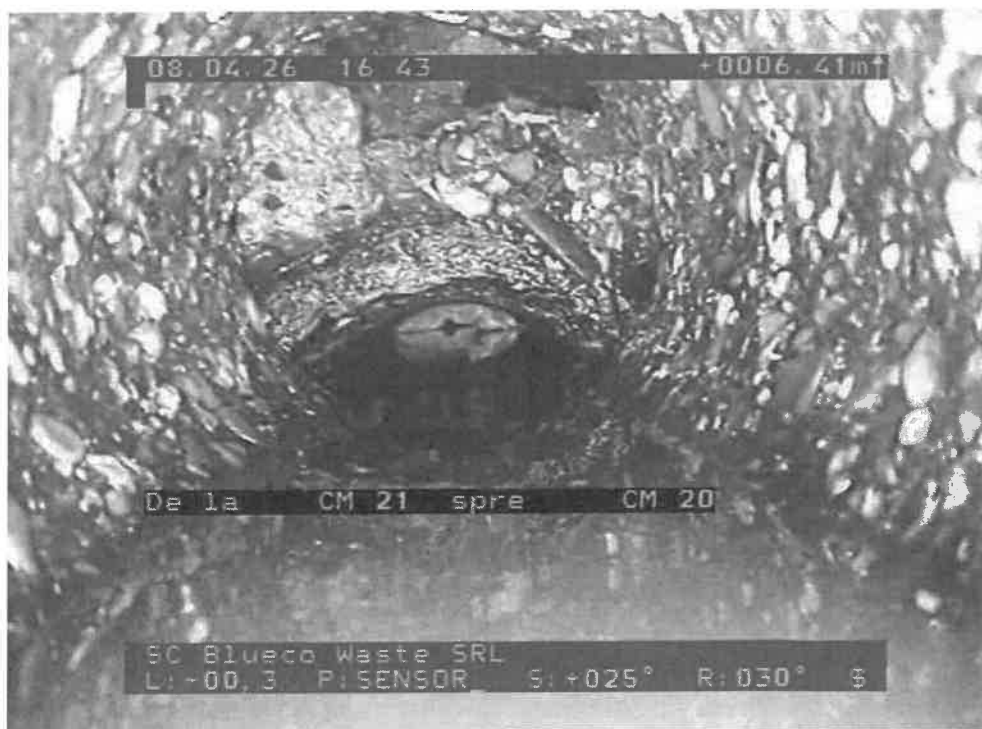
- S-a realizat o inspecție și din CM 21 spre CM 20.

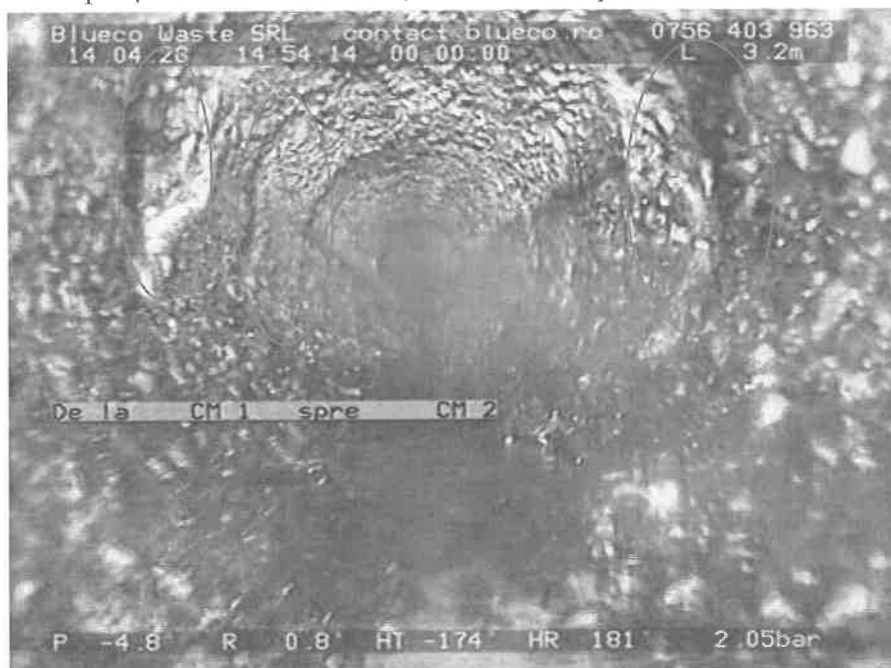
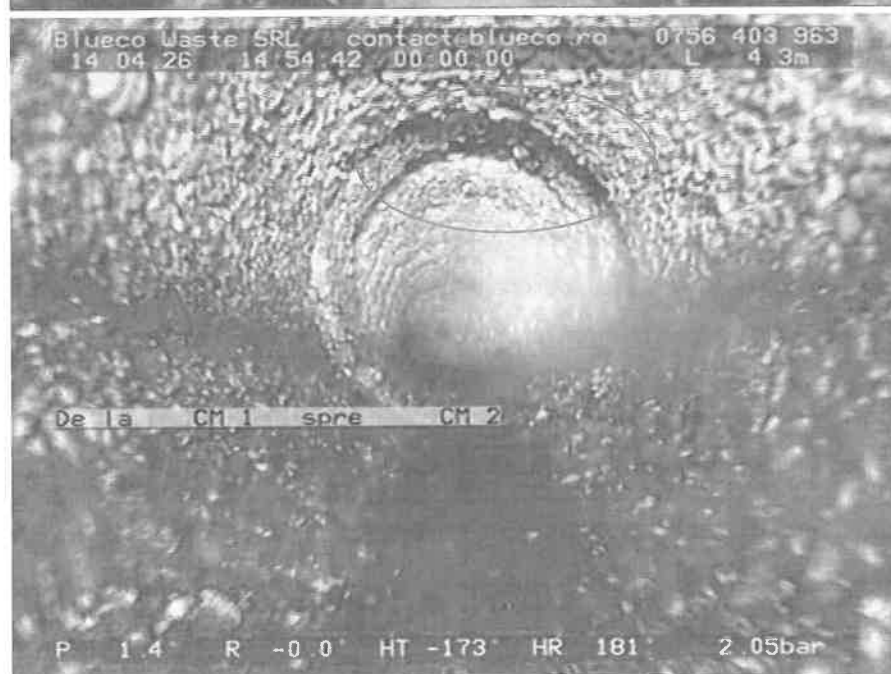
- Perforații mari ale pereților cu caverne formate, risc mare de surpare – 3-5m;

- Se recomandă reabilitarea fără săpătură în CIPP cu un liner. Vor fi necesare intervenții de frezare robotizată a reziduurilor de grăsimi, a îmbinărilor de beton, înaintea instalării linerului.

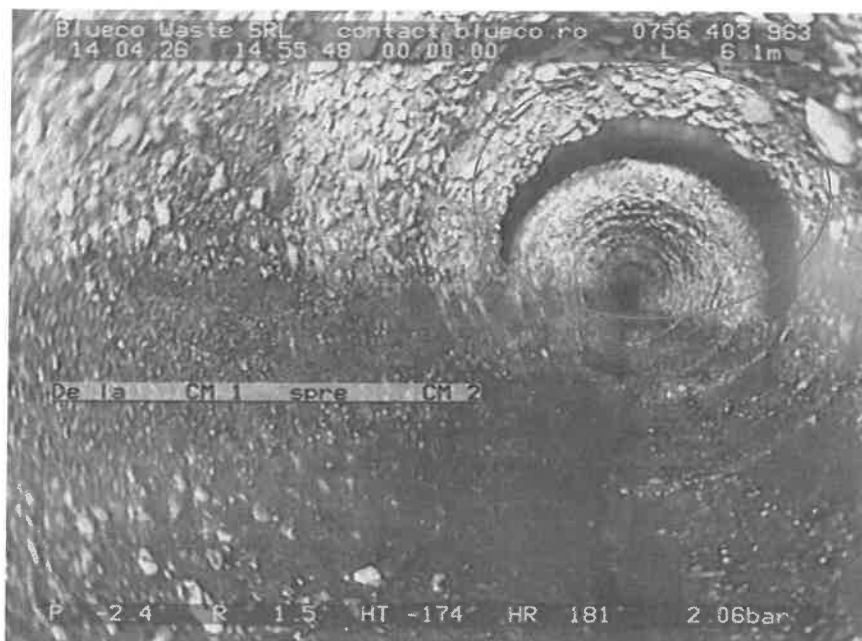
- Lipsă generatoare superioară, risc mare de surpare – 7m;

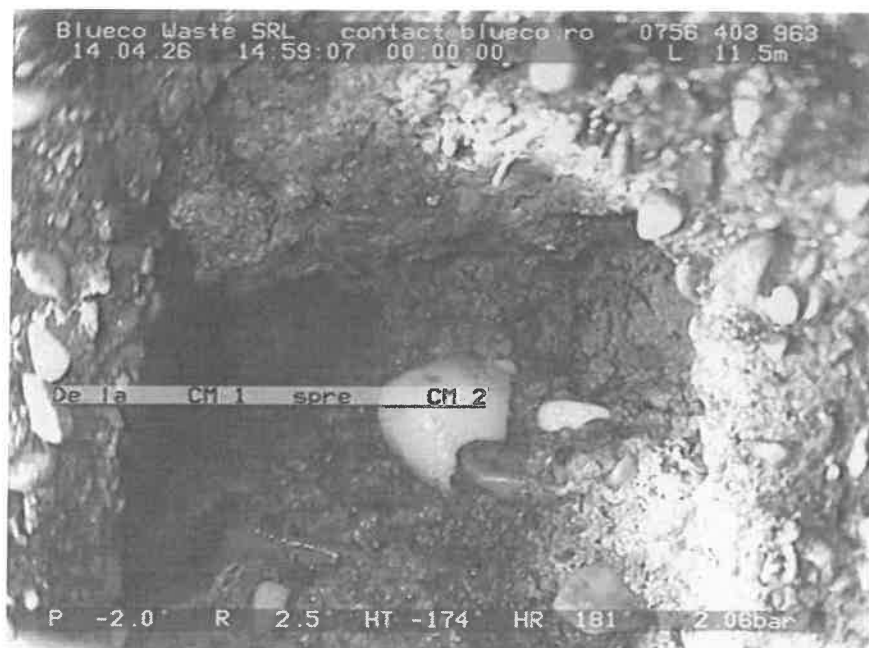
- Perforații mari ale pereților și cavernă formată – 11,5 ml;
