SC COMPANIA REGIONALA DE APA BACAU SA

CAIET DE SARCINI

Lucrari de reparatii si reabilitare a colectoarelor de apa uzata, cu diametre DN 200–500 mm, prin CIPP UV

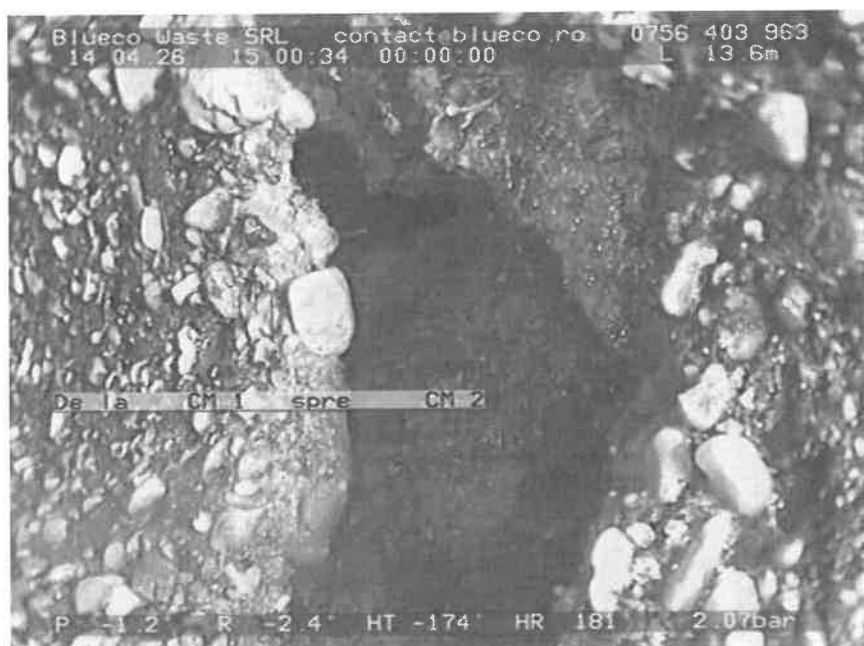
- Perforații mari ale pereților și cavernă formată – 13,6 ml;

- Se recomandă reabilitarea fără săpătură în CIPP cu un liner. Vor fi necesare intervenții de frezare robotizată a reziduurilor de grăsimi, a îmbinărilor de beton, înaintea instalării linerului.

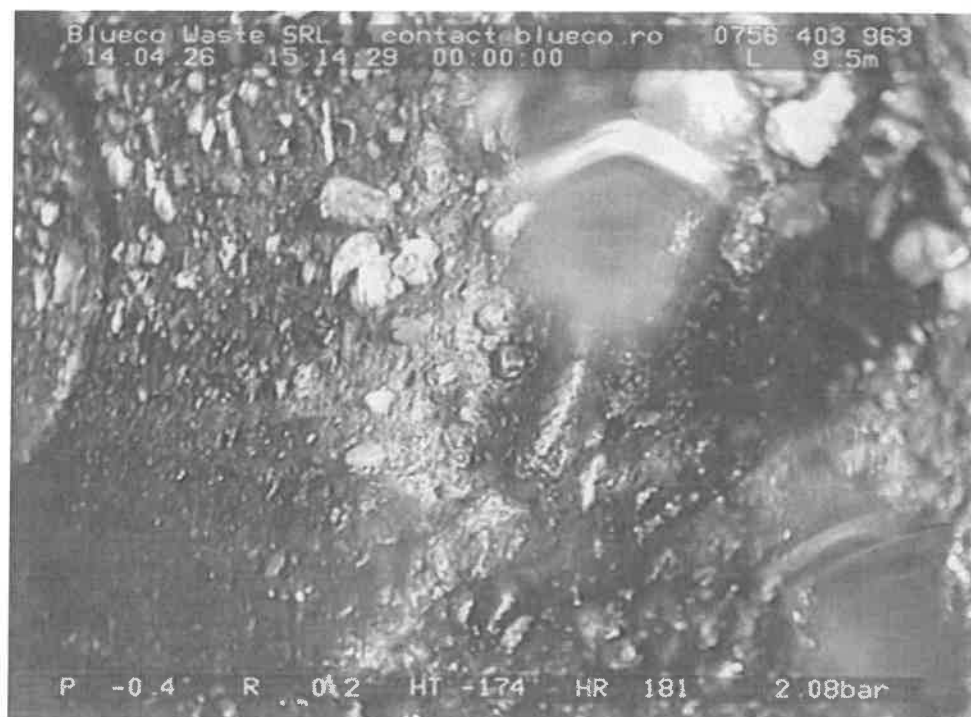
- Perforație mare cu cavernă, risc de surpare – 9,5 ml;

- Se recomandă reabilitarea fără săpătură în CIPP cu un liner. Vor fi necesare intervenții de frezare robotizată a reziduurilor de grăsimi, a îmbinărilor de beton, înaintea instalării linerului.

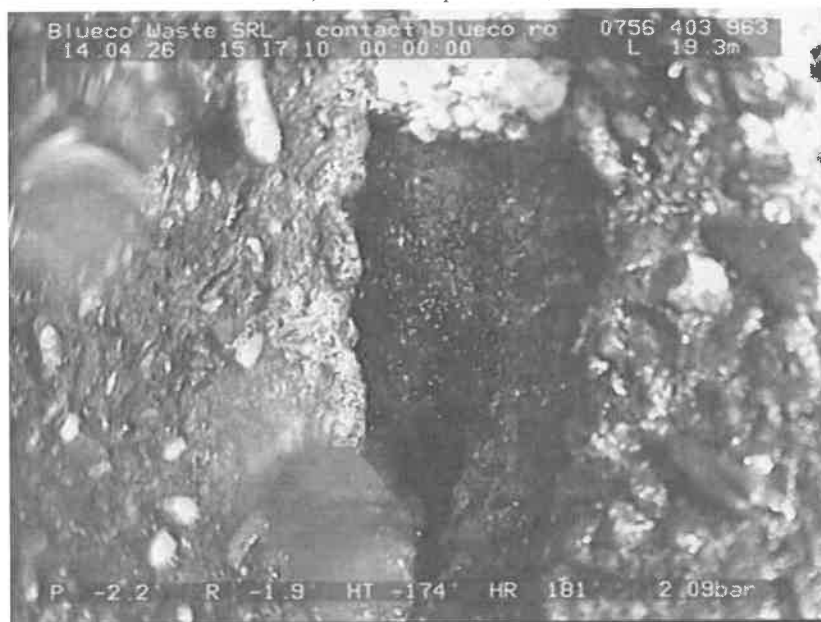
- Perforație mare la îmbinare cu cavernă, risc de surpare – 19,3 ml;

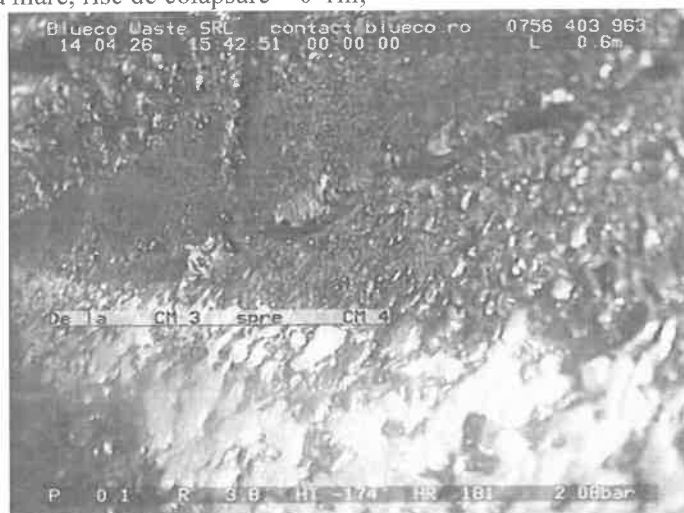
- Segmentul de canalizare a fost colmatat 100%, preponderent cu reziduuri de grăsimi, deșeuri solide – cârpe, bolovani, etc. S-a procedat la hidrofrezarea reziduurilor de grăsimi.
- Tuburile de beton sunt corodate și perforații ale pereților.
- S-au identificat numeroase tuburi demufate, ușor deplasate, fisurate care nu asigură etanșeitățile conductei.
- Fisură longitudinală mare, risc de colapsare – 0-1m;

- Se recomandă reabilitarea fără săpătură în CIPP cu un liner. Vor fi necesare intervenții de frezare robotizată a reziduurilor de grăsimi, a îmbinărilor de beton, înaintea instalării linerului.

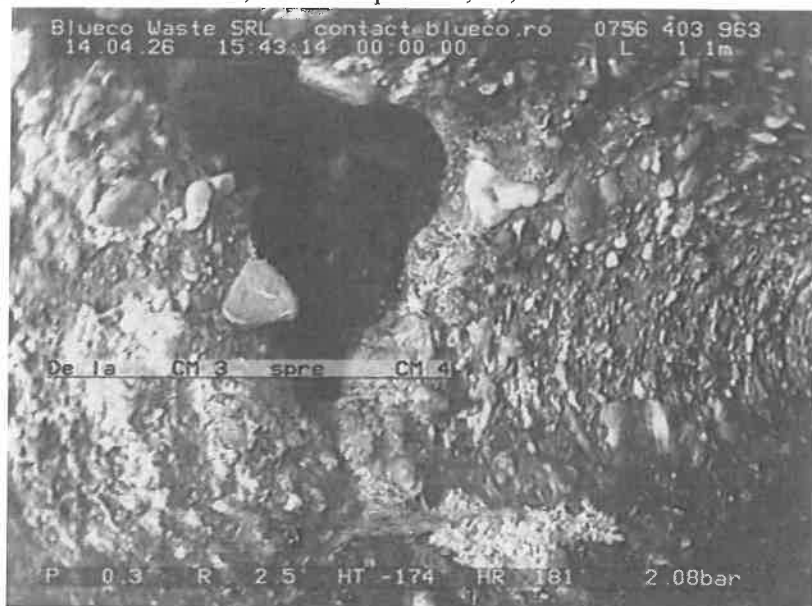
- Perforație mare cu cavernă la ora 12, risc de surpare – 1,1m;

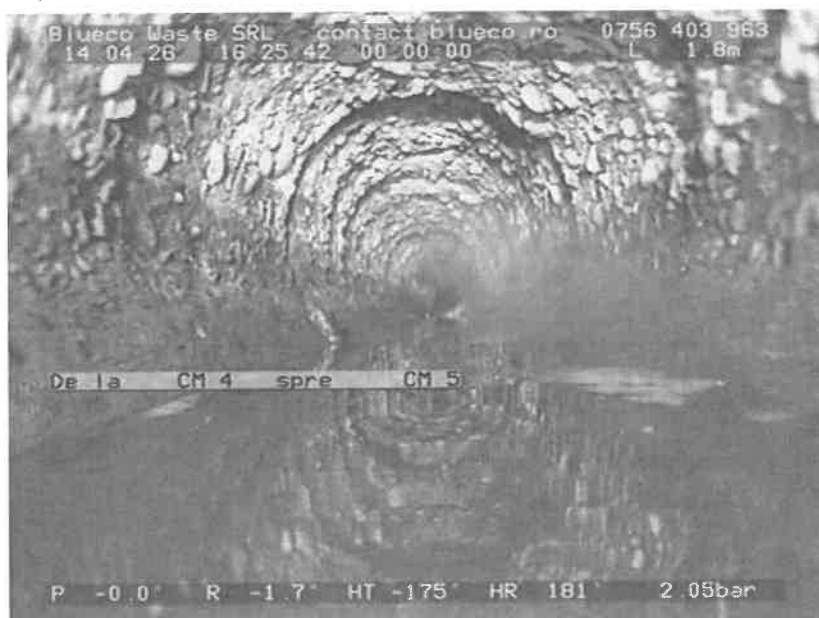
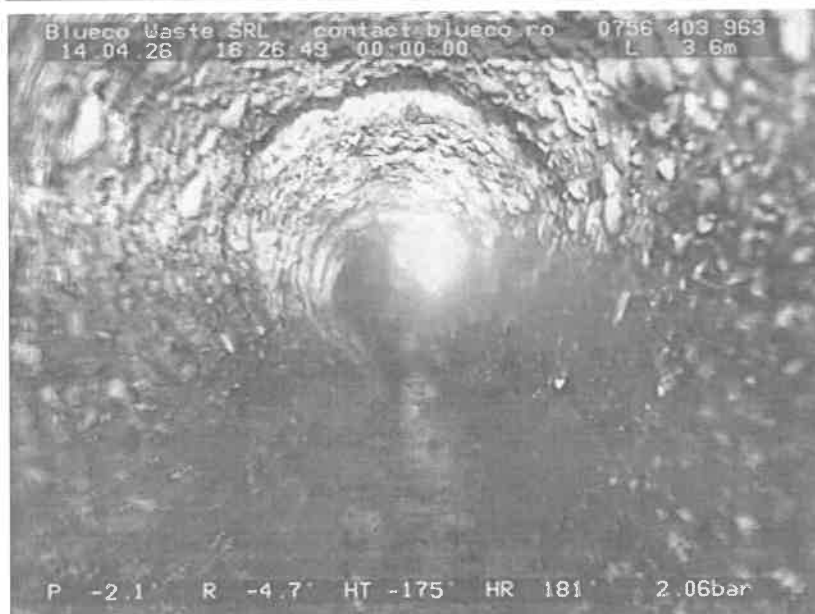
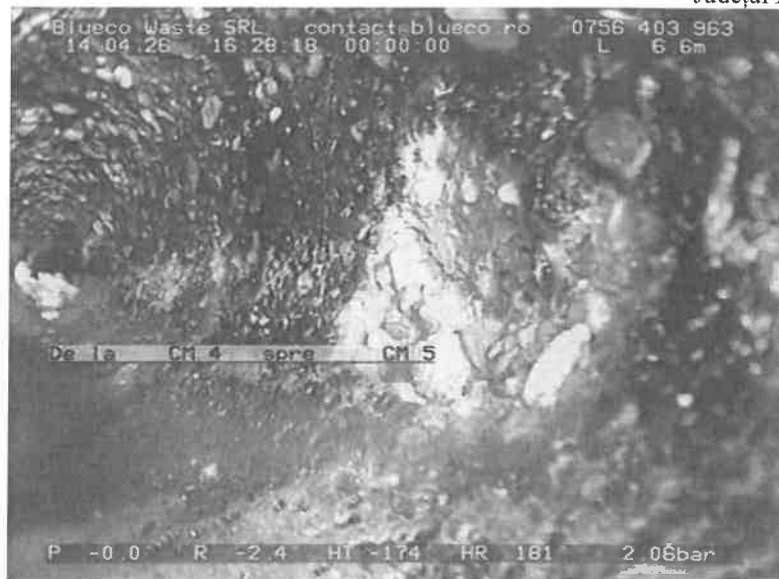
- Tuburile de beton sunt corodate și perforații ale pereților.
- S-au identificat numeroase tuburi demufate, ușor deplasate, fisurate care nu asigură etanșeitătea conductei.
- Numeroase perforații mari cu caverne forate, risc mare de surpare – 0,5m; 1,5m; 2,5m; 4,2m; 6m; 7m;

- Se recomandă reabilitarea fără săpătură în CIPP cu un liner. Vor fi necesare intervenții de frezare robotizată a reziduurilor de grăsimi, a îmbinărilor de beton, înaintea instalării linerului.

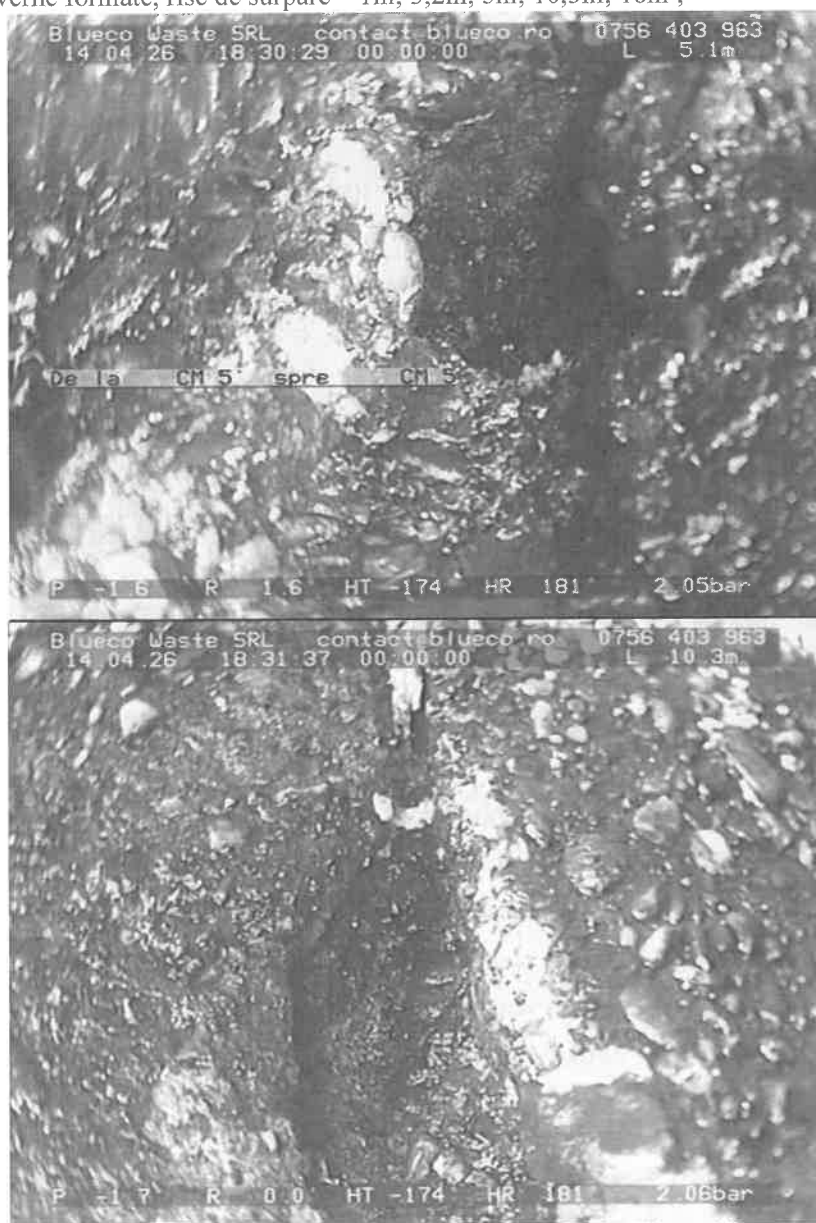
- Numeroase caverne formate, risc de surpare – 1m; 3,2m; 5m; 10,3m; 18m ;

- Se recomandă reabilitarea fără săpătură în CIPP cu un liner. Vor fi necesare intervenții de frezare robotizată a reziduurilor de grăsimi, a îmbinărilor de beton, înaintea instalării linerului.

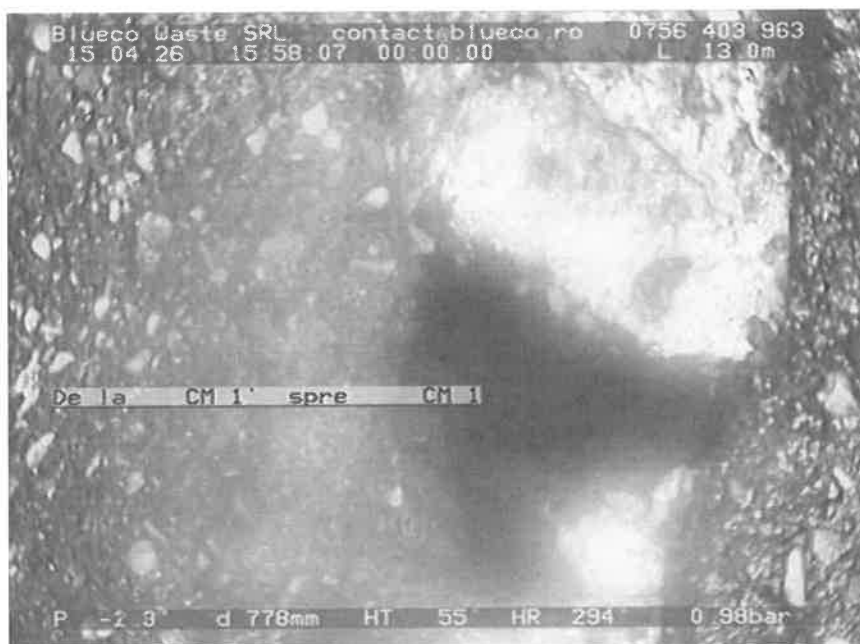
- Perforații mari ale pereților cu caverne formate – 13m;

- Schimbare de diametru de la 300 la 250 mm pe o porțiune de câțiva metrii de la 16m;
- Se recomandă reabilitarea fără săpătură în CIPP cu un liner UV, flexliner adaptat pentru schimbările de diametru. Vor fi necesare intervenții de frezare robotizată a reziduurilor de grăsimi, a îmbinărilor de beton, înaintea instalării linerului.
- Necesită reabilitarea în regim de urgență.
 - **CM 1 – CM 2 – 19 ml – DN 300 mm :**
 - Segmentul de canalizare a fost colmatat 100%, preponderent cu reziduuri de grăsimi, deșeuri solide – cârpe, bolovani, etc. S-a procedat la hidrofrezarea reziduurilor de grăsimi.
 - Tuburile de beton sunt corodate și perforații ale pereților.
 - S-au identificat numeroase tuburi demufate, ușor deplasate, fisurate care nu asigură etanșeitătea conductei.
 - Foarte multe depuneri de reziduuri solide de grăsimi ce necesită frezare robotizată.

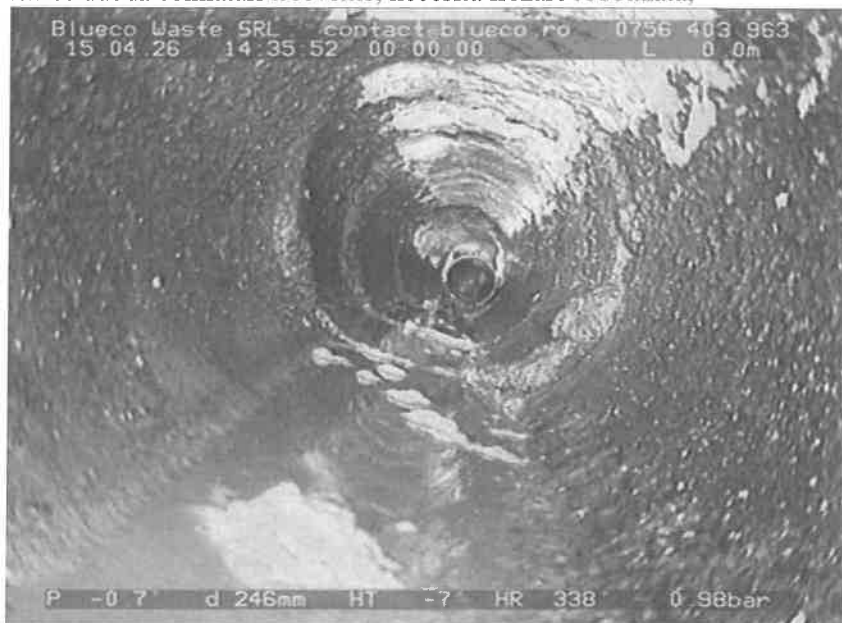
- Depuneri de beton ce duc la colmatări frecvente, necesită frezare robotizată;

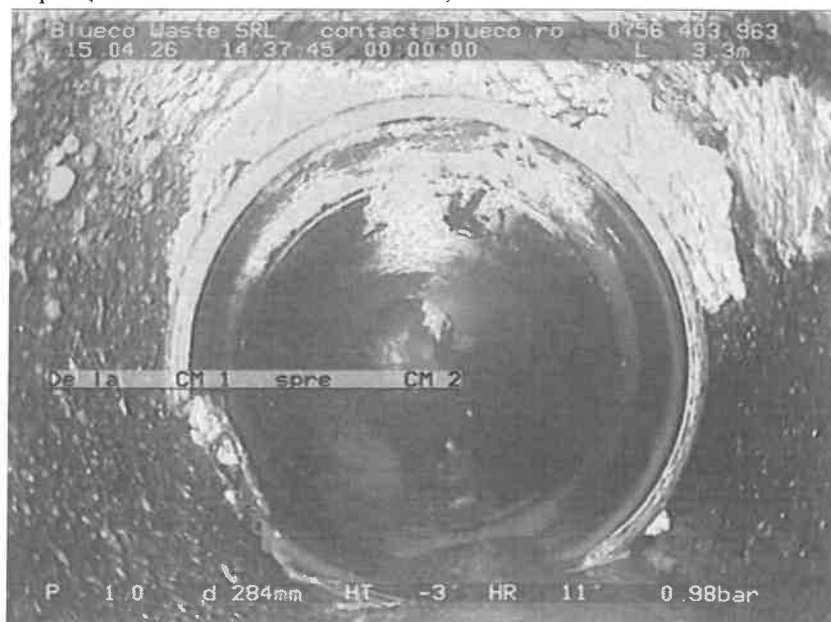
- S-a identificat o reparație locală cu conductă PVC 250;

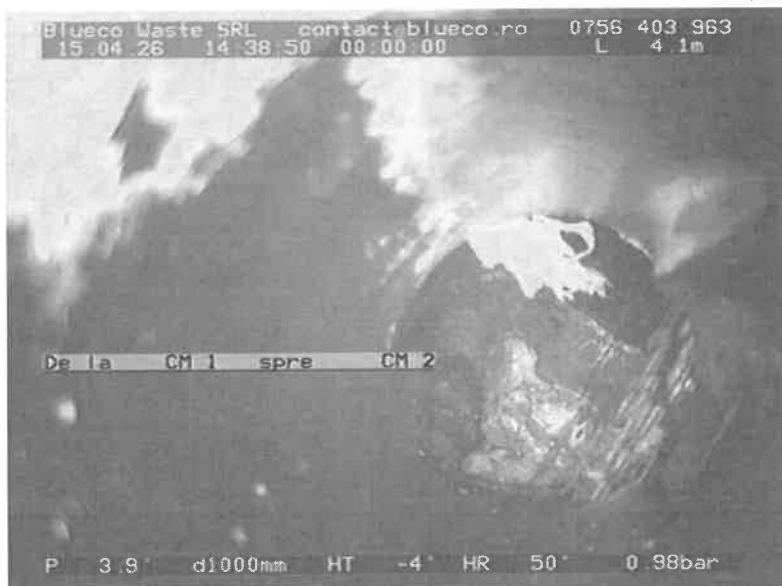
- Conducta este surpată la 7m dinspre CM 1 spre CM 2.

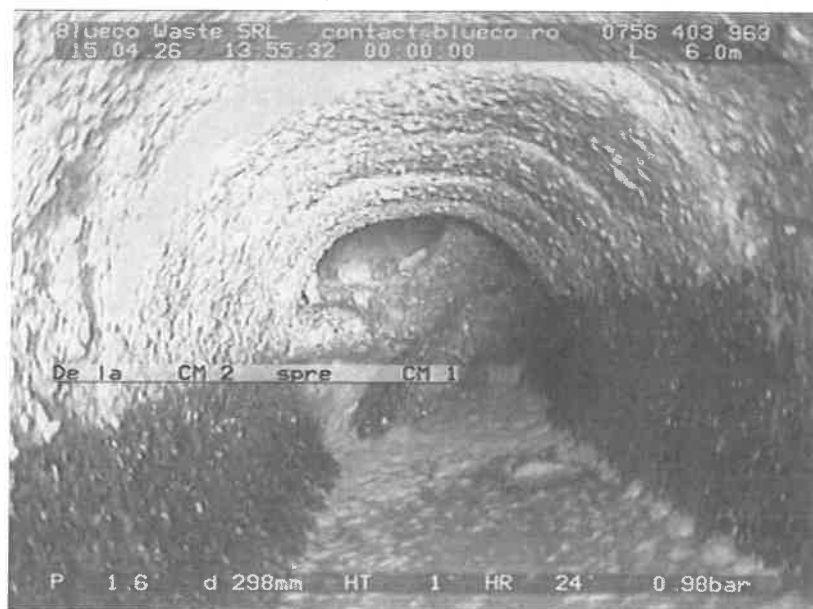
- Conducta este surpată la 7m dinspre CM 2 spre CM 1.

- Tronsonul este surpat pe o porțiune de 5 ml. Necesită înlocuire prin săpătură și ulterior reabilitarea integrală a tronsonului.
