SC COMPANIA REGIONALA DE APA BACAU SA

CAIET DE SARCINI

Lucrari de reparatii si reabilitare a colectoarelor de apa uzata, cu diametre DN 200–500 mm, prin CIPP UV

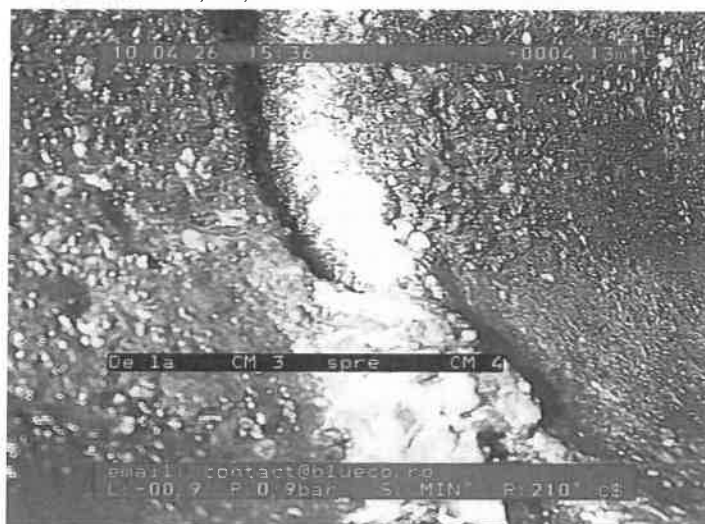
- Depuneri de beton ce duc la colmatări – 4,1m;

- Tronsonul prezintă curbe. Necesari flexliner pentru reabilitare.

- Se recomandă reabilitarea fără săpătură în CIPP cu un liner UV – Flexliner, special conceput pentru conductele cu schimbări de direcție. Vor fi necesare intervenții de frezare robotizată a reziduurilor de grăsimi, a îmbinărilor de beton, înaintea instalării linerului.

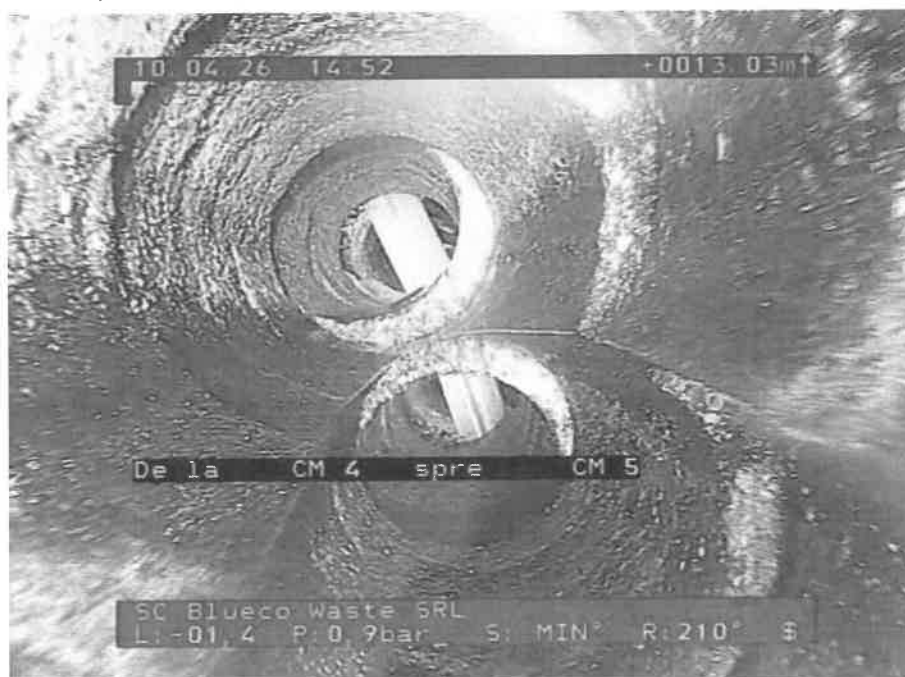
- Tub deplasat, neetanș, duce la colmatări frecvente, necesită frezare robotizată – 15m;

- Din cauza tuburilor deplasate este necesar flexliner.
- Se recomandă reabilitarea fără săpătură în CIPP cu un liner UV – Flexliner, special conceput pentru conductele cu schimbări de direcție. Vor fi necesare intervenții de frezare robotizată a reziduurilor de grăsimi, a îmbinărilor de beton, înaintea instalării linerului.
- Necesită reabilitarea în regim de urgență.

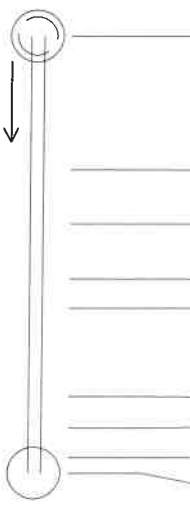
0,00	ZW	Camin intermediar		00:00:00				25
	4,63	I	Info: CAVERNA		00:01:49				25
	6,50	I	Info: IMBINARE DEPLASATA		00:02:31				25
	8,41	I	Info: DEPUNERI DE BETON		00:04:00				25
	9,43	I	Info: CAVERNA		00:04:44				25
	12,48	I	Info: CAVERNA LA IMBINARE		00:06:07				25
	13,57	I	Info: TUB DEPLASAT		00:06:57				25
	14,59	I	Info: TUB DEPLASAT		00:07:39				25
	15,15	ZW	Camin intermediar		00:09:06				25

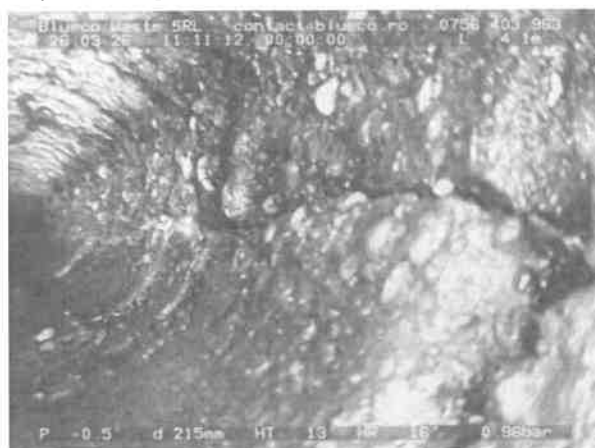
- Fisuri longitudinale la ora 11 și 1, care pot duce la prăbușirea generatoarei superioare – 4-6m;

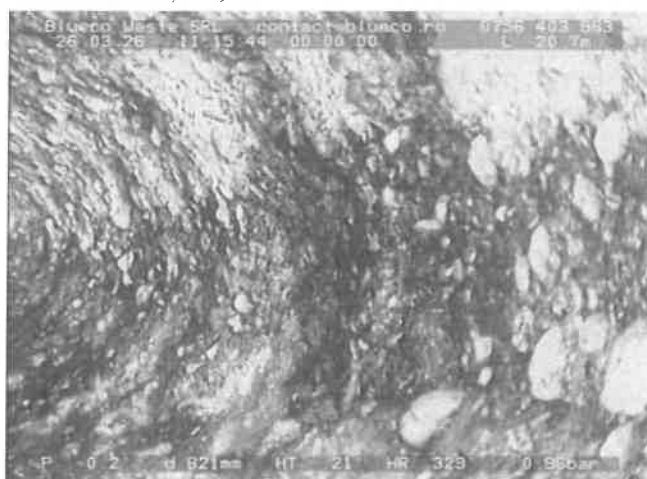
- Perforație mare a peretelui la ora 3 – 20,7m;

- Lipsă conductă pe o porțiune de aproximativ 2 ml, risc de prăbușire. Nu s-a putut înainta cu robotul de inspecție video CCTV. S-a efectuat și o inspecție din CM 2 spre CM 1.

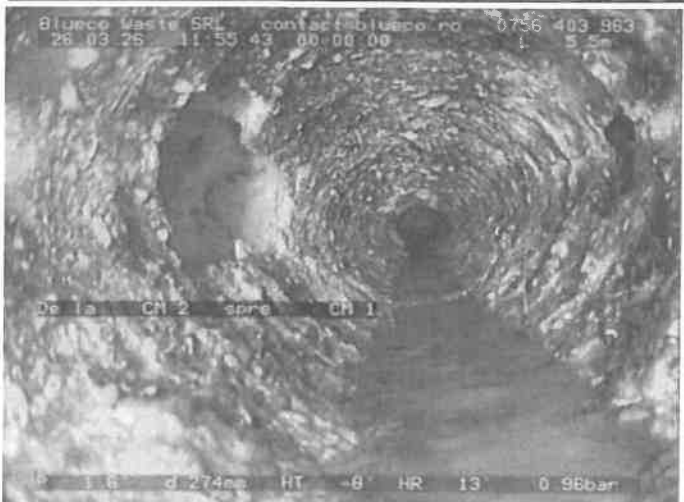
- Perforații mari cu cavernă formată – 3,5 - 10m;

- Nu se ai poate înainta din cauza surprării de la 10m.

- Necesită reabilitarea în regim de urgență.

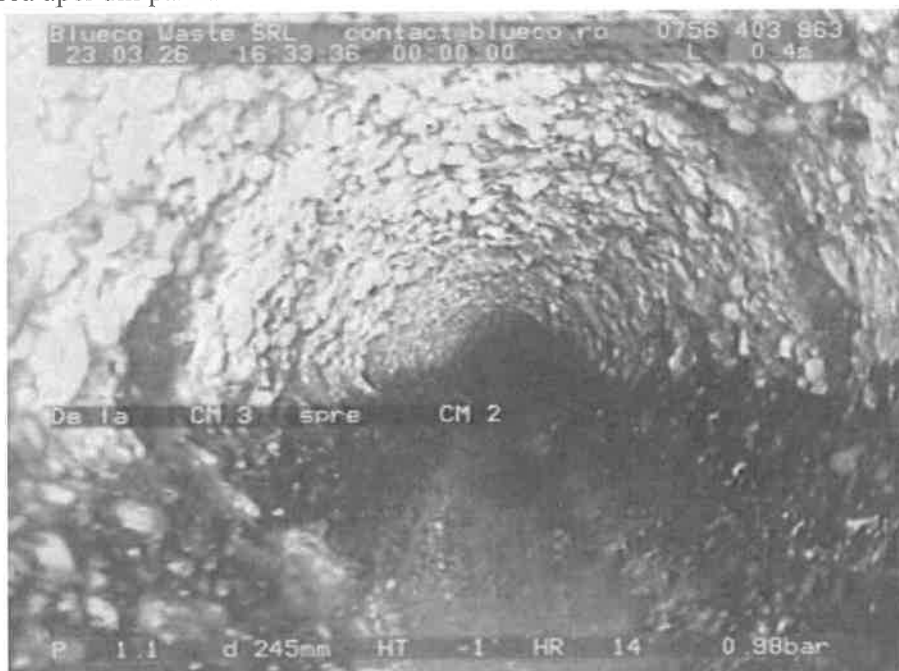
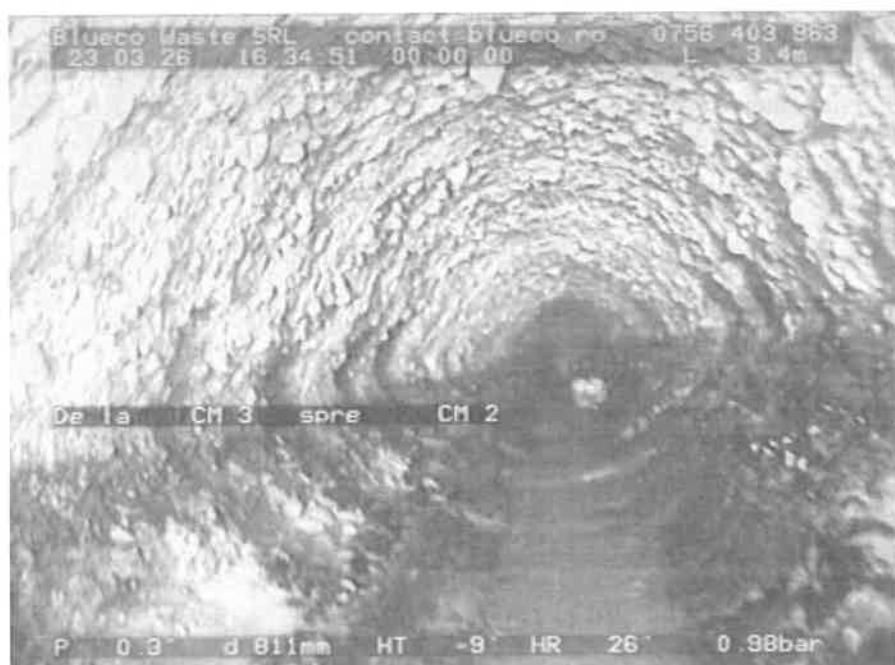
- Tuburile de beton sunt corodate și perforații ale pereților.

- S-au identificat numeroase tuburi demufate, ușor deplasate, fisurate care nu asigură etanșeitătea conductei și permit infiltrarea apei din panza freatică.

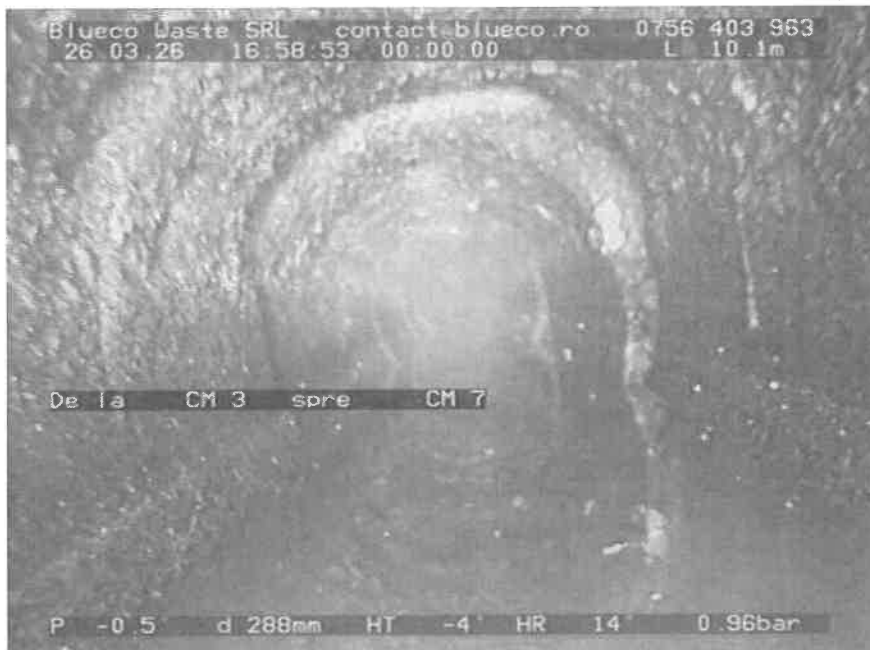
- Numeroase perforații ce pot duce la formarea cavernelor.

- Fisură mare a generatoare inferioară a conductei – 14 m;

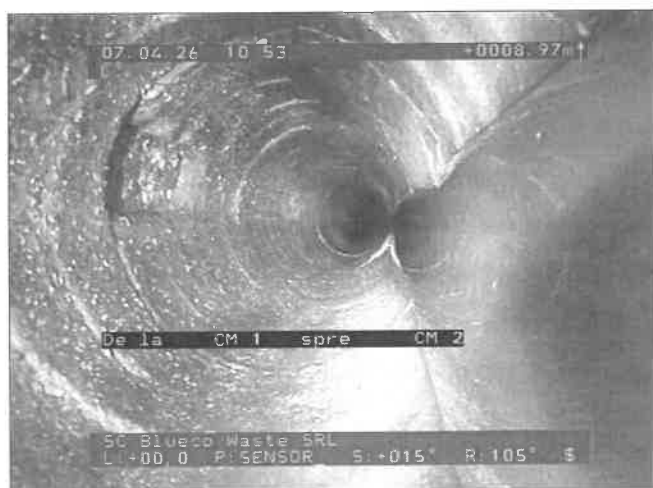
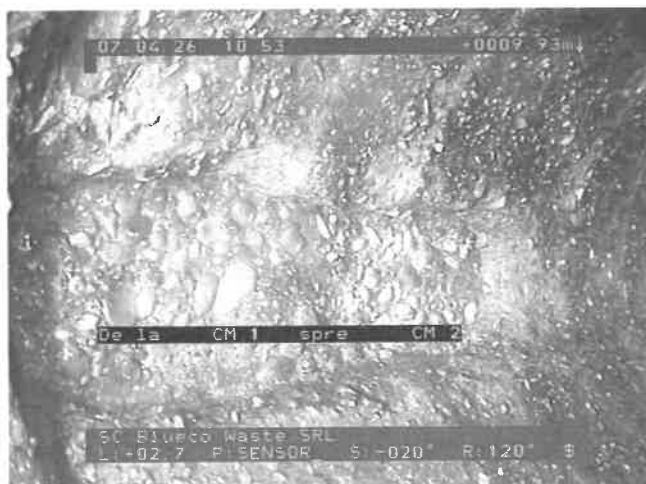
- Perforație mare a generatoarei superioare, risc de surpare – 10 m;

- S-au identificat numeroase praguri de beton care duc la colmatări frecvente și obstrucționează scurgerea optimă a apelor menajere spre stația de epurare.

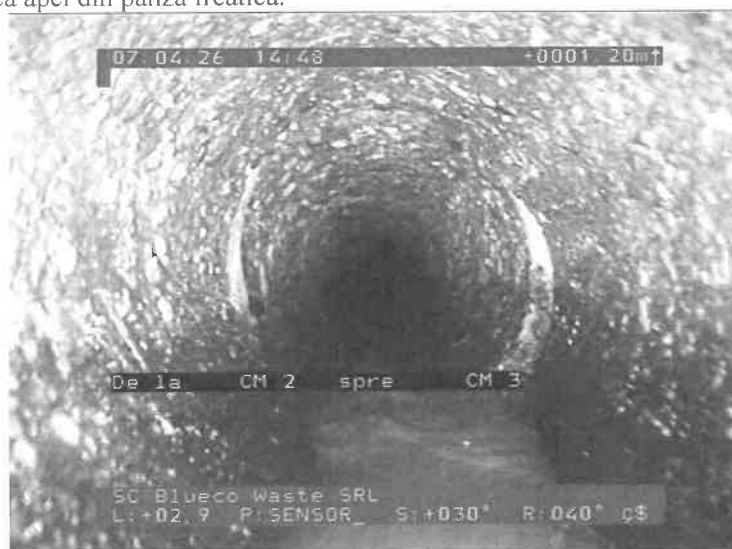
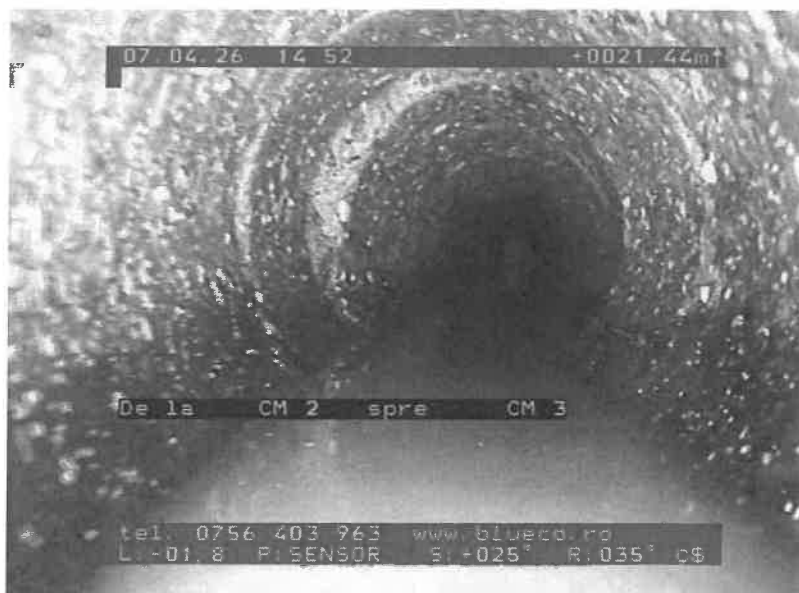
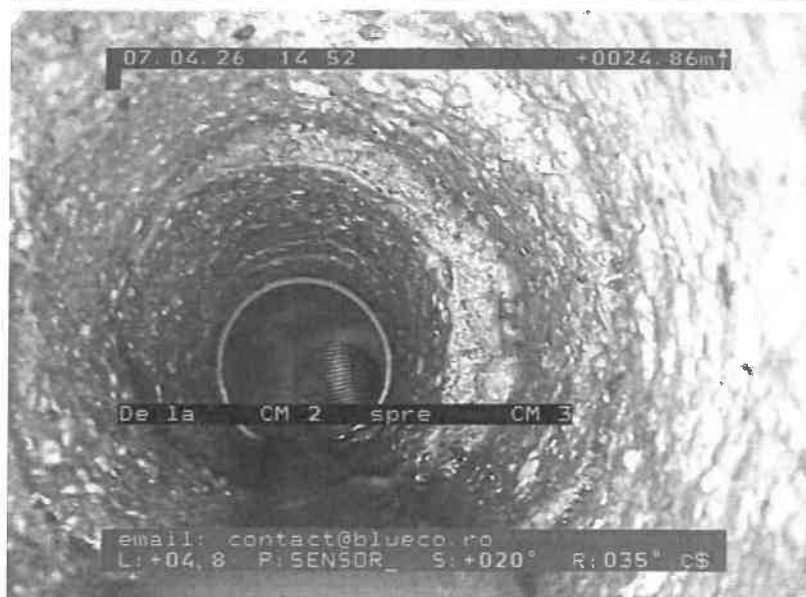
- Tuburile de beton sunt corodate și perforații ale pereților. Conducta de beton se unește cu PVC la 25 m.

- S-au identificat numeroase tuburi demufate, ușor deplasate, fisurate care nu asigură etanșeitătea conductei și permit infiltrarea apei din panza freatică.

- S-au identificat numeroase fisuri cu caverne, cu risc de colpasare.
- Tuburile de beton sunt demufate la 24m.
- Conducta de beton se unește cu o conductă de PVC la 25. Îmbinare neetanșă,

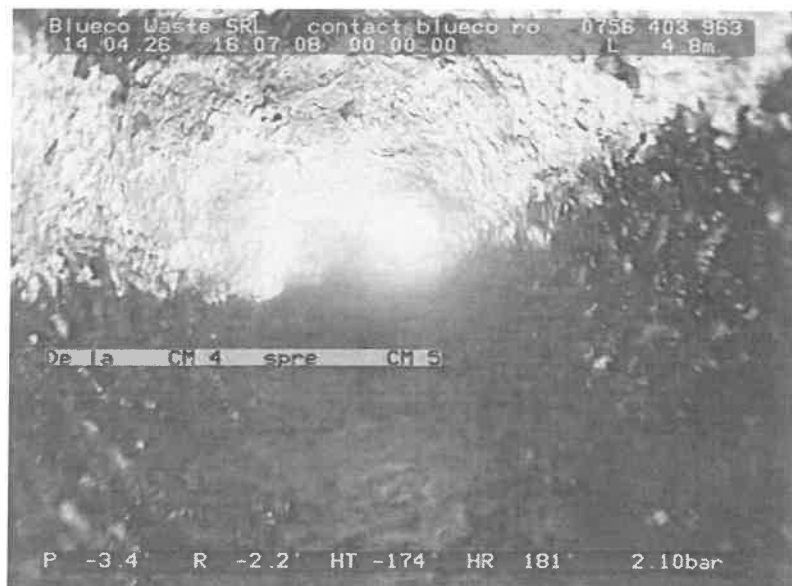
- Segmentul de canalizare a fost colmatat 100%, preponderent cu reziduuri de grăsimi, deșeuri solide – cârpe, bolovani, etc. S-a procedat la hidrofrezarea reziduurilor de grăsimi.

- Tuburile de beton sunt corodate și perforații ale pereților.
- S-au identificat numeroase tuburi demufate, ușor deplasate, fisurate care nu asigură etanșeitătea conductei.
- Numeroase perforații mari cu caverne forate, risc mare de surpare – 0,5m; 1,5m; 2,5m; 4,2m; 6m; 7m;

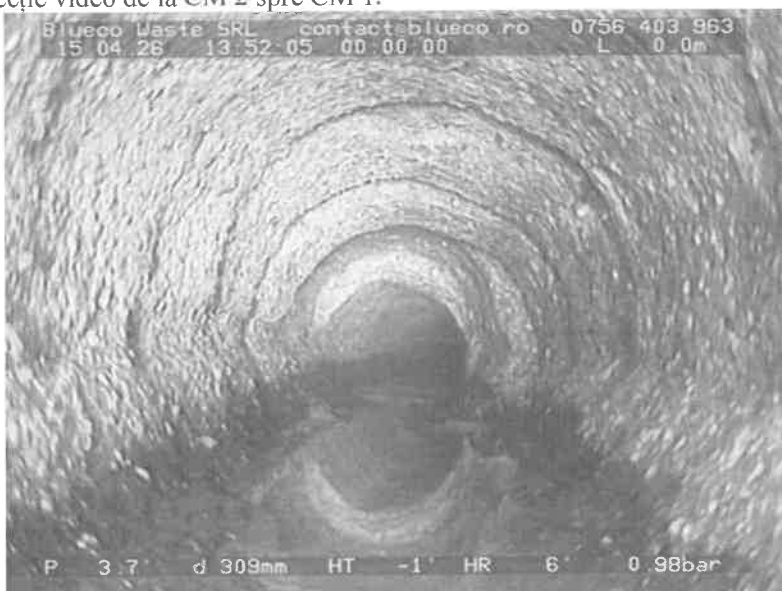
- S-a realizat o inspecție video de la CM 2 spre CM 1.

- S-au identificat numeroase caverne, risc de surpare.

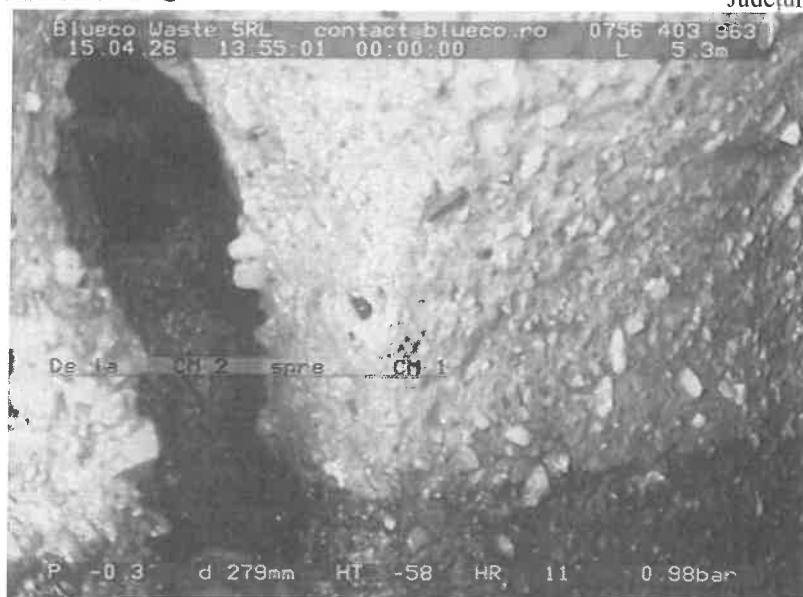
- Conducta este surpată la 7m dinspre CM 2 spre CM 1.
